JOYA DE CERÉN
PATRIMONIO CULTURAL DE LA HUMANIDAD
1993-2013

PAYSON SHEETS

COLECCIÓN ANTROPOLOGÍA Y ARQUEOLOGÍA No. 1
Primera edición: noviembre de 2013

AGRICULTURA MAYA AL SUR DE JOYA DE CERÉN

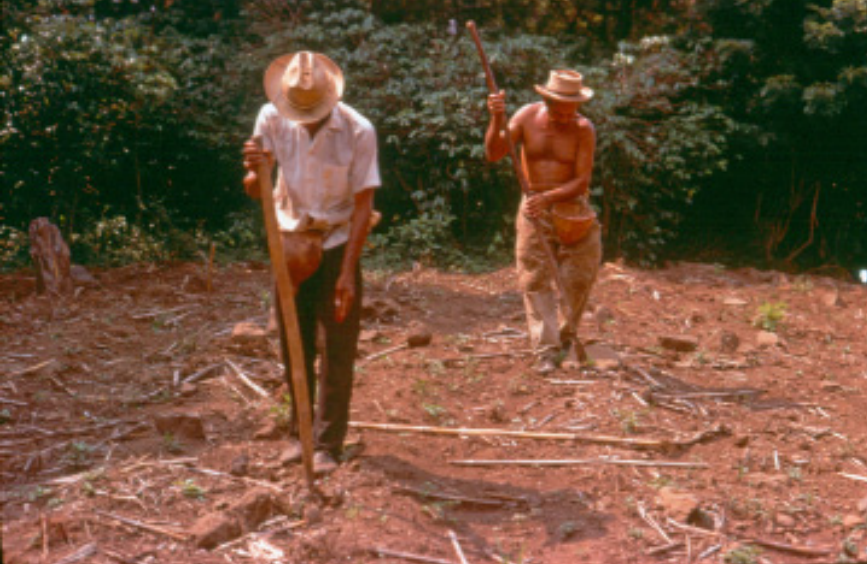
FIGURA 1-3. Dos agricultores tradicionales plantando en un campo en Chalchuapa, El Salvador, lo que esencialmente no ha cambiado de nuestro pasado prehistórico. El campo fue limpiado de vegetación durante la temporada seca y se construyeron surcos elevados. La siembra se realiza en mayo, al inicio de la temporada lluviosa al hacer agujeros sobre los surcos elevados con palos plantadores o “chuzos”, poniendo cuatro o cinco semillas de maíz en un agujero y llenando el agujero al empujar tierra con el pie dentro de él. Cada agricultor lleva un morro con semillas que se encuentra amarrado a su cintura.

La agricultura tradicional exitosa (Figura 1-3) debe también adaptarse a la forma en que cae la precipitación. La mayoría de las tormentas son suaves y permiten que la humedad se filtre en la tierra. Sin embargo, las tormentas repentinas que generalmente ocurren durante julio hasta septiembre, pueden erosionar la superficie expuesta del suelo. Los agricultores tradicionales en muchas áreas de Centroamérica plantan el maíz en la parte superior de inclinaciones que bloquean los movimientos laterales del agua, minimizando la erosión y favoreciendo a la filtración. Esto tiene el beneficio adicional de que la gente puede caminar entre los surcos y por lo tanto, evitar la compactación que limitaría el crecimiento de la planta. Para nuestra sorpresa, encontramos que la tecnología de plantar sobre inclinaciones o surcos estaba muy desarrollada en Joya de Cerén hace 1400 años.

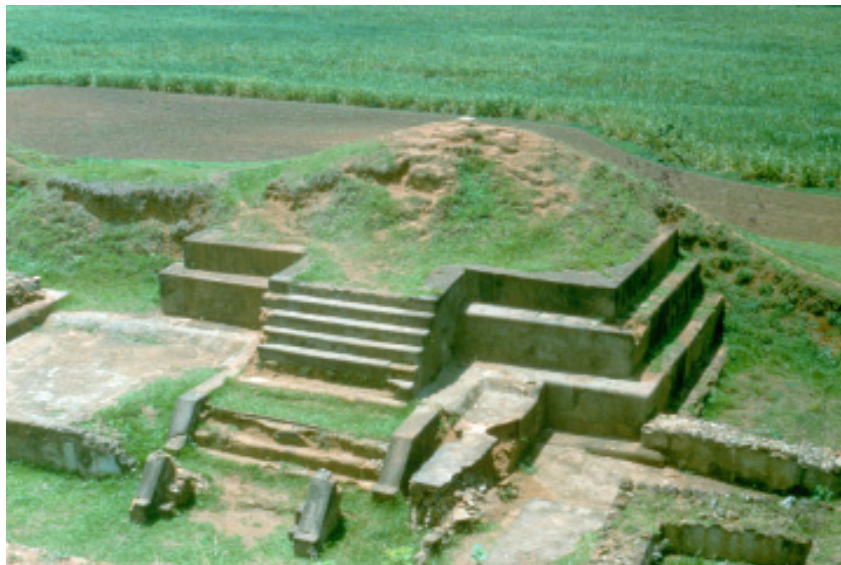
FIGURA 1-5. Una de las pirámides en el sitio San Andrés, el centro político, económico y religioso del valle de Zapotitán durante el periodo Clásico. La pirámide fue parcialmente excavada y consolidada. La escalinata probablemente llegaba hasta un templo en la parte superior hecho de postes con techo de zacate. La plaza se encuentra a la izquierda. Más allá de la pirámide, en los cañaverales, se encuentran residencias sin excavar de la elite y la gente común. El sitio Joya de Cerén se encuentra a solo cinco kilómetros de distancia.

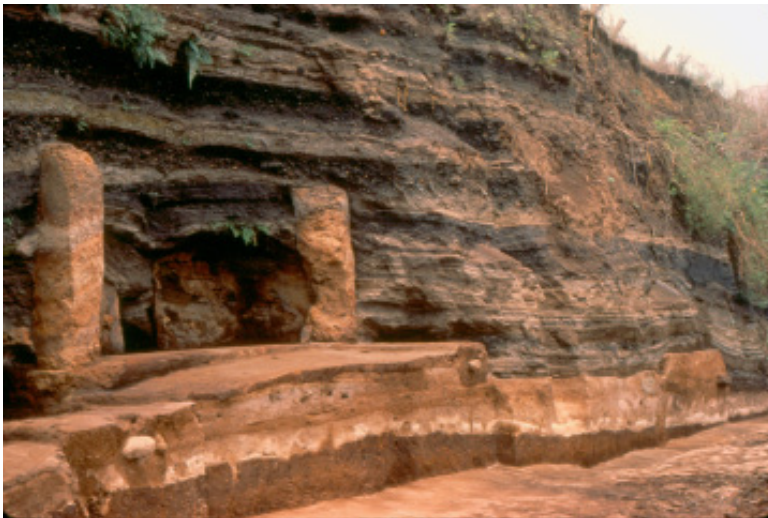
FIGURA 1-6. El sitio arqueológico Joya de Cerén después de hacer excavaciones limitadas en 1978; el tractor había removido la parte norte del domicilio (derecha). Las dos columnas de adobe y el piso del domicilio pueden ser vistos junto a la entrada entre ellas que llevaba a la habitación interior. La capa de ceniza blanca debajo del edificio es de la erupción de Ilopango; sepultó la tierra fértil que es materia prima para la construcción de edificios.

metros al oeste. Limpié con una cuchara de albañil la ceniza del piso de la casa, buscando artefactos que me permitieran fechar el edificio (Figura 1-6). Esperaba encontrar algún tipo de plástico, parte de una botella de bebida, restos de papel aluminio o tal vez algún periódico que me diera una fecha. Los primeros artefactos que encontré fueron fragmentos de cerámica polícroma del periodo Clásico que pude fechar entre 500 y 800 d.C, basado en el estilo y las técnicas de manufactura. Ni siquiera esto cambió mi opinión de que la casa era reciente, debido a la buena conservación del techo que había colapsado sobre el piso bajo cinco metros de ceniza y el hecho de que muchos agricultores hoy en día guardan en sus casas artefactos prehistóricos que son encontrados en el campo.

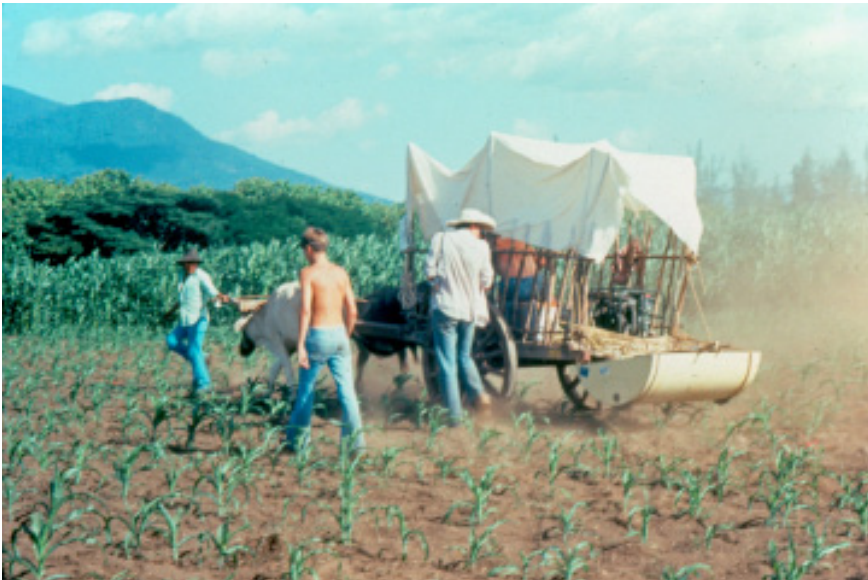
Figura 3-1. Radar de penetración terrestre recolecta información en la estratigrafía del subsuelo. La antena que recibe señal está ajustada en la parte posterior de la carreta. Dentro de la carreta se encuentra el osciloscopio, grabadora instrumental, grabadora gráfica, un generador eléctrico y el geofísico Hartmut Spetzler. Bill Loker camina a la par y Salvador Quintanilla guía a los bueyes Senate y Cubano, siguiendo la línea establecida.

Afortunadamente, la antena del radar de penetración terrestre, el generador, el osciloscopio, la grabadora de instrumentos y todos los otros componentes llegaron al país simultáneamente y sin daños. Tuvimos un problema con el clima cálido. La temperatura durante el día era de 92 grados Fahrenheit y esto, junto a la luz solar que caía directamente sobre el instrumento, fue suficiente para arruinar la data. Creamos una cubierta de tela blanca que bajó la temperatura lo suficiente para que el instrumento funcionara (Figura 3-1). Esto nos dio una apariencia de las carretas de frontera en el Oeste americano. Este radar fue construido para estudiar el derretimiento del *permafrost* en el acueducto de petróleo en Alaska, donde los geofísicos lo juntaban a la parte trasera de un *pick-up* o lo suspendían de un helicóptero. Toda la información obtenida en Alaska tenía tanta interferencia producida por esos vehículos que tenía que ser digitalizada y manipulada en computadoras, y eso tomaba meses de trabajo. Evitamos la interferencia ocasionada por vehículos al usar una carreta de tracción animal, que no tiene partes eléctricas. Un equipo bien entrenado de personas, junto a los bueyes, pueden caminar a paso fijo a través de un campo en línea recta, sobre una línea marcada en intervalos de 5 m. La información limpia que obteníamos era la envidia de geofísicos en la División de Petrofísica en el Servicio Geológico de Estados Unidos quienes nos

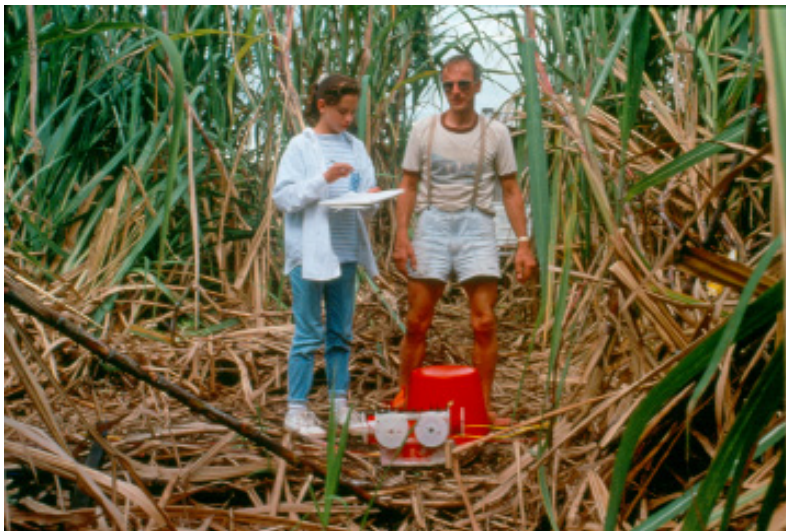
Figura 3-3. Kayla Sheets y Hartmut Spetzler conduciendo una inspección de resistividad en una plantación de caña de azúcar. El instrumento a sus pies documenta la resistencia del subsuelo al pasar la electricidad; los tubos a su izquierda son electrodos (no visibles en esta fotografía).

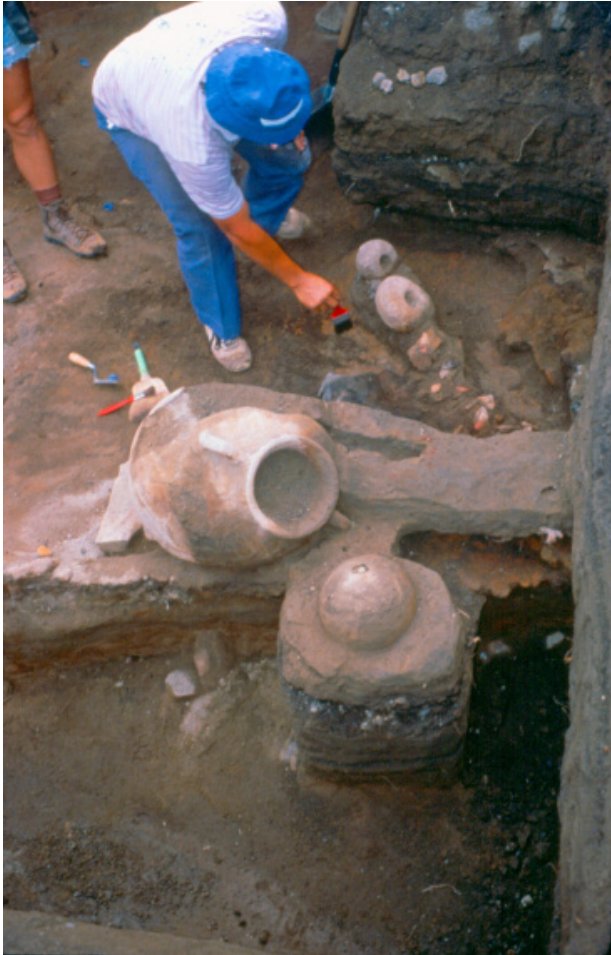
Figura 4-5. Parte sur de la bodega. La vasija esférica más pequeña está volteada y la más grande está del lado. La vasija más pequeña servía para cubrir la más grande, pero la erupción las arrojó al lado. Las dos piedras dona estaban guardadas en el techo y por razones desconocidas cayeron en orientaciones similares al inicio de la erupción.

Un poco más adentro de la bodega y a lo largo de la pared sur había un cántaro grande del tipo Guazapa Engobe Raspado que estaba tapado por un cuenco hemisférico más pequeño (Figura 4-5). El cántaro de almacenamiento estaba volteado hacia el sur por la fuerza lateral de la erupción y el cuenco más pequeño que lo tapaba fue arrojado terminando hacia el sur de la pared sur. Esta acción sin duda ocurrió durante la caída de la Unidad 3. No se pudo identificar algún contenido dentro de las vasijas. La base convexa del cántaro más grande se sostenía en una serie de formas. Estaba descansando en la pared sur y tenía cuatro objetos que la contraminaban con la pared: un metate quebrado, una laja, un pedazo de arcilla y una piedra de río. No se sabe por qué se dedicó tanto esfuerzo para detener esta vasija. Evidentemente estaba vacía.

En esta área de la bodega se encontraron tres piedras donas. Una estaba en el piso cerca de la parte trasera del Area D. No había evidencia de un palo o algo parecido dentro de ella. Otras dos piedras donas estaban guardadas sobre la entrada y casi un metro adentro del edificio en las vigas del techo. Estas cayeron cuando se estaba depositando la Unidad 1 (Figura 4-5). Lo curioso es que ambas estaban volteadas hacia la misma dirección, con los agujeros apuntando hacia el sureste. Debieron tener un palo de madera que no se preservó porque estaba cubierto de zacate en vez de ceniza volcánica, por lo que se descompusieron después de la erupción.

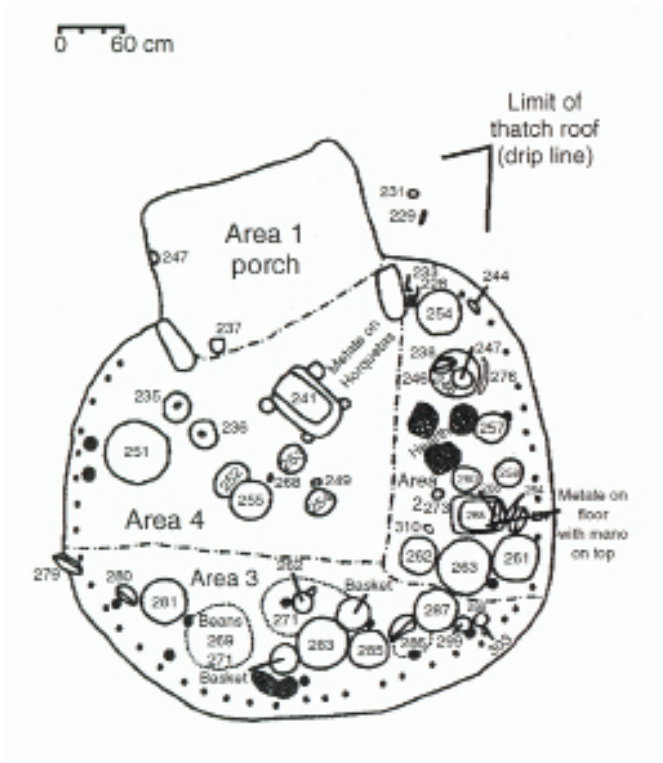
Figura 4-6. La cocina del Domicilio 1, conocida como Estructura 11. El área de la terraza se mantenía libre de artefactos; algunos artefactos se guardaban en el techo de zacate. El Área 4 servía para moler comida y para almacenar vasijas para cocinar. El Área 2 era el lugar de moler, mojar y cocinar comida. El Área 3 era el lugar para almacenar comida y otros implementos.

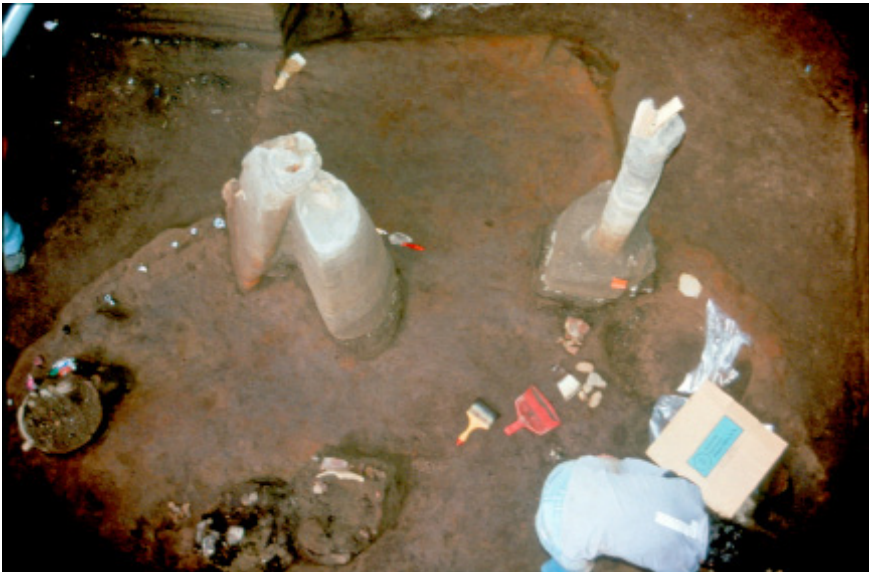
Figura 4-7. La cocina, con el porche en la parte superior, pasando las dos columnas de bajareque. En la fotografía esta área está siendo excavada.

El techo estaba sostenido por una serie de cuarenta y cuatro postes delgados verticales colocados en la circunferencia, por dos postes grandes en el lado norte del porche y por dos postes en las columnas de bajareque en la entrada (Figura 4-7). Las “columnas” de bajareque tienen 1.3 metros de alto, una altura relativamente baja para Joya de Cerén. Son los remanentes de una pared de bajareque más extensa que había sido removida; pudo haber circulado toda la cocina. La pared fue sustituida por los postes verticales con zacate colocado verticalmente, sosteniendo el techo de zacate. Esta es la primera pared de zacate encontrada en Joya de Cerén. Una pared de zacate permitiría una mejor circulación de aire. El techo de zacate tenía un tercio de grosor que los otros techos identificados en el sitio y esto probablemente era para que el humo desalojara la estructura. El techo colapsó más temprano que la de los otros edificios. Se cayó durante el depósito de la Unidad 1.

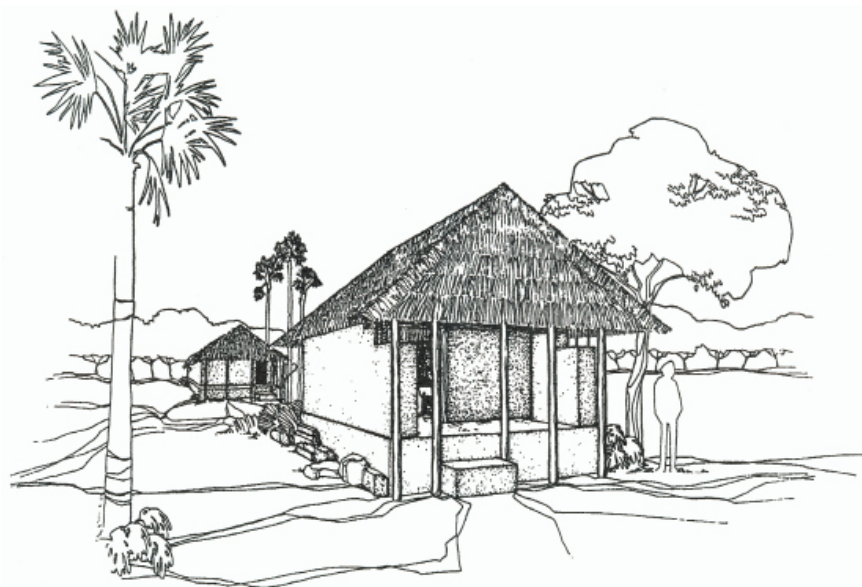
Figura 5-2. Una reconstrucción arquitectónica del domicilio en el Complejo 2 (Estructura 2) y la bodega (Estructura 7) detrás.

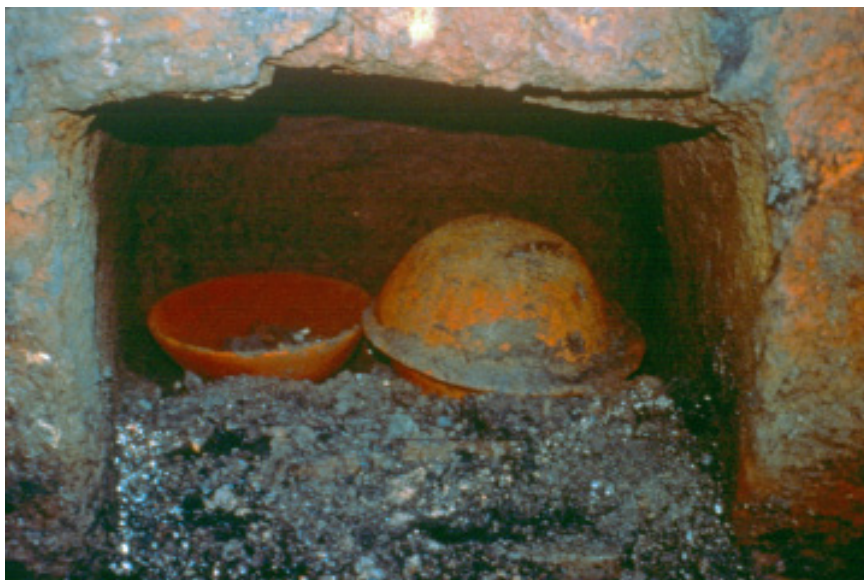
Figura 5-3. El nicho en la banca inmediatamente al ser descubierto. Dos vasijas están hacia arriba y otra esta volteada. A la izquierda está un artefacto pintado que en un principio se pensó era un código, pero resultó ser un morro elaboradamente pintado.

Otro elemento importante en el nicho fue un gran número de fragmentos diminutos de pintura parcialmente visibles en el lado izquierdo de la Figura 5-3. En un principio pensamos que podrían ser los restos de un códice. (Jay Leno notó esto y especuló cuánto sería la multa de la biblioteca ¡después de 1,400 años!). Un códice es un documento doblado como un libro. Puede documentar asuntos religiosos u otras situaciones más mundanas. En una base de papel de amate o piel de venado, ambos lados de los códices eran pintados y después doblados múltiples veces. En ocasiones arqueólogos han especulado la presencia de códices mayas en base a fragmentos diminutos pintados y no ha sido posible reconstruir las superficies pintadas. El área en el nicho con el objeto pintado parece haber estado en mejor condición que muchísimos fragmentos diminutos por lo que decidimos recuperar el objeto con una técnica llamada “levante en bloque”. El área pintada fue aislada cuidadosamente y después, el objeto junto a un fragmento de arcilla del nicho se extraía junto en forma de bloque. Esa tarde llamé a un número de arqueólogos de Los Angeles hasta Washington D.C. para obtener recomendaciones de cómo extraer este objeto y quién sería la persona ideal para ayudar. Muchas personas estuvieron de acuerdo que la persona ideal fuese Harriet “Rae” Beaubien del Laboratorio Analítico de Conservación en el Instituto Smithsonian. Ella logró tratar el delicado artefacto en El Salvador y luego llevarlo a su laboratorio. Ella determinó que ambos lados del material orgánico estaban pintados con kaolinita (arcilla pura) y después pintado con cinabrio (un fuerte color rojo hecho a base de sulfato de mercurio), limonita (óxido de hierro), un pigmento con serpentina y otros pigmentos.

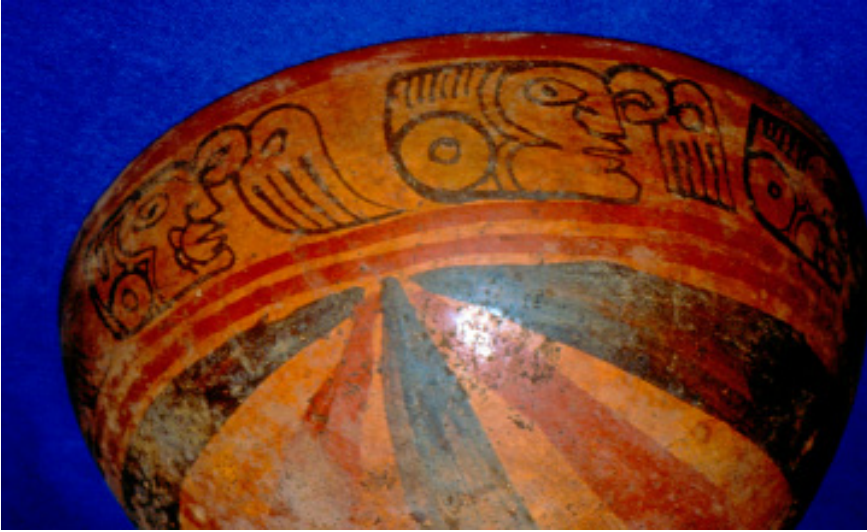
Figura 5-4. La vasija que estaba volteada en el nicho después de ser limpiada. Una banda de caras humanas adorna la parte superior y líneas anchas de forma “melón” decoran la parte inferior.

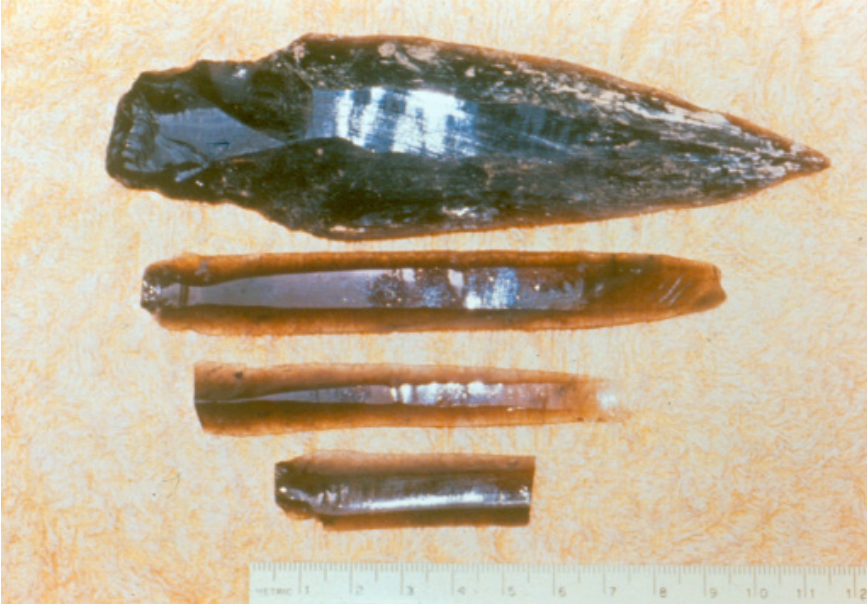
Figura 5-6. Cuatro artefactos de obsidiana que estaban guardados en el techo de zacate de la Estructura 2. En la parte superior está una macro hoja aparentemente usada como cuchillo de mano. Los otros son hojas prismáticas; la más larga está completa y las otras son navajas parciales. Se mantenían con mucho filo.

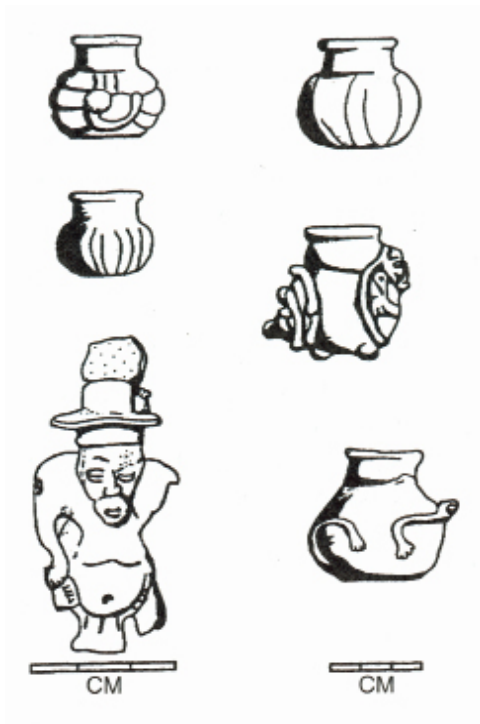
Figura 5-8. Cinco vasijas miniatura de cerámica usadas para guardar diferentes tipos de pintura roja hecha de cinabrio (sulfato de mercurio). Cada una está decorada de forma única, pero precisamente del mismo tamaño en la parte superior. La del medio parece representar a la deidad maya Dios N emergiendo de una concha. Los mayas asociaban al Dios N con escribas y arte. La pequeña figurilla de hueso se mantenía cerca de las vasijas con pintura.

Un grupo de cinco vasijas miniaturas (Figura 5-8), cuatro cuentas de jade, dos cuentas de otro material y cinco fragmentos de conchas se encontraron en la Unidad 3, en la esquina suroeste. Estuvieron guardadas arriba, en la esquina trasera de la bodega en un recipiente orgánico —probablemente un morro o un recipiente hecho de piel— y cayeron con el techo. La mayoría de las cuentas de jade habían sido ta-

Una figurilla de hueso tallado (Figura 5-8) con la forma de un hombre viejo con un sombrero alto se encontró en buenas condiciones. Estaba guardada en lo alto, talvez en el techo, y cayó dentro de una vasija. Era un recuerdo muy pulido, dado su uso, con quiebres lisos donde faltaban las piernas y un brazo desde tiempo atrás. Otro objeto orgánico importante es una nuez de palmera perforada por un palo de madera formando un malacate y su utensilio para hacerlo girar. Como suele pasar con tantos materiales orgánicos encontrados en el sitio, esto no se habría preservado en la mayoría de sitios arqueológicos.

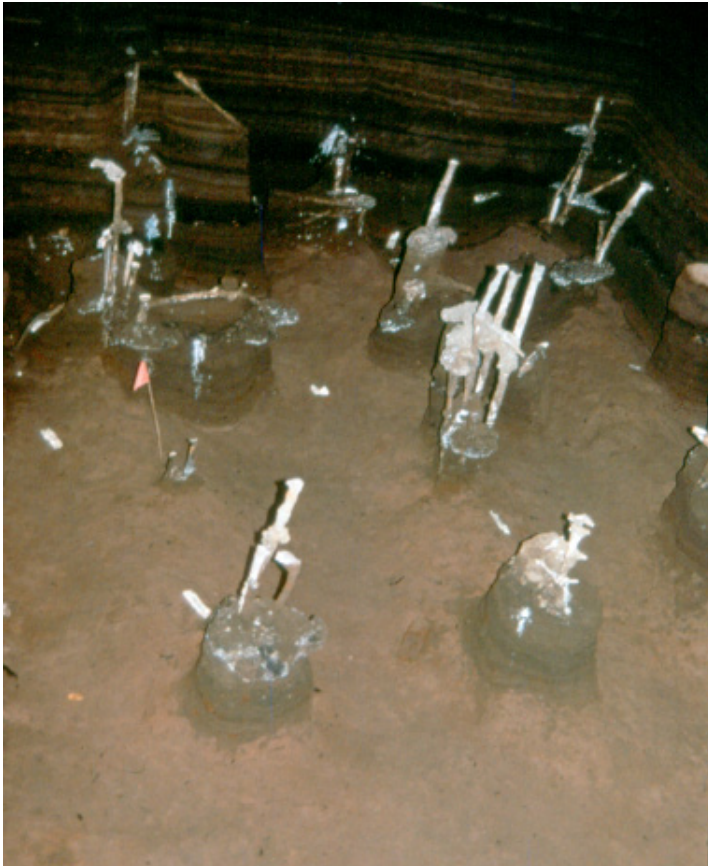
Figura 5-9. Tres líneas de plantas de maíz encontradas en la milpa al sur de la Estructura 7 y al este de la Estructura 9. Las plantas están maduras y muchas tienen los tallos doblados con mazorcas de maíz todavía en la planta. Esta es una forma de almacenamiento que todavía se emplea en Centroamérica para las milpas. Se sembraban varias semillas por agujero.

Una milpa de maíz fue encontrada al sur de la Estructura 7 y al este de la Estructura 9 (Figura 5-9) y sabemos que se extiende hacia el extremo este del complejo doméstico. El campo agrícola iniciaba un metro al este de la orilla del techo de zacate de la Estructura 9. Esto proporcionaba un pasadizo muy bien compactado de un metro de ancho entre el techo y el campo. Encontramos las plantas de maíz como

cavidades huecas, preservadas como moldes por las unidades de tefra 1 y 3. La Unidad 2, compuesta por granos gruesos no preservó bien los tallos de maíz. Se excavaron ocho surcos dentro de los 3 x 6 metros expuestos de milpa (Figura 5-1), trabajos posteriores han encontrado cerca de 30 surcos hacia el norte. Los surcos están alineados con la misma orientación al sitio, 30 grados al sur del este, evidentemente una referencia a la orientación en que fluye el río y el deseo de agua proveniente de lluvia. Los surcos en sí tienen de 10 a 20 centímetros de altura y están a unos 80 centímetros de distancia uno de otro. Generalmente hay múltiples germinaciones de plantas por locación, siendo común tres o cuatro plantas, pero el rango es de una a cinco. La mayoría de grupos de plantas tenían pequeños puñados de tierra que se acumuló alrededor de ellas como se encontró en la milpa del Complejo Doméstico 1 (Zier 1983). Las mazorcas habían madurado y los tallos se habían doblado para que el maíz se secase en el campo antes de ser cosechado.

A través del lado este de la estructura, una zona de aproximadamente 3 metros de ancho se mantenía libre de artefactos y plantas. El techo de zacate se extendía por un metro y medio de esa zona, dejando 1.5 metros de área para pasadizo. Ambas áreas bajo el techo y después estaban bien compactadas por el tráfico peatonal. Más allá había una milpa de maíz (ver Figura 5-9). La milpa no estaba compac-

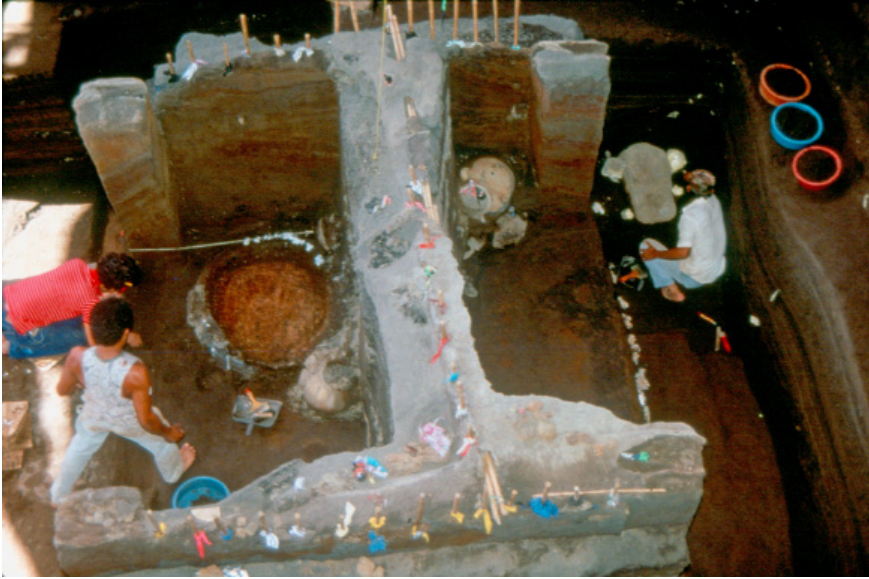
Figura 6-2. Estructura 4 excavada en su mayoría. La habitación frontal (norte) está a la derecha y la habitación interna (sur) está al lado izquierdo, con el granero de maíz visible. Las paredes han sido consolidadas con nuevas varas para reforzarla. Dos vasijas que cayeron desde lo alto del estante pueden verse al extremo de la habitación frontal. Un metate justo afuera de la estructura, pero bajo el techo exterior, puede verse en la parte superior derecha.

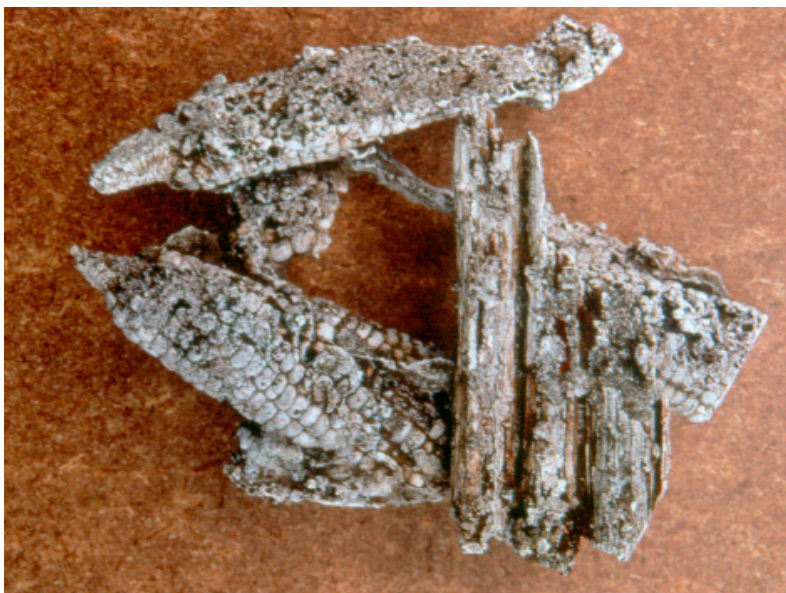
Figura 6-3. Partes de los postes verticales del granero y mazorcas de maíz que estaban dentro. Estos fueron preservados como espacios huecos dentro de la ceniza volcánica ya que el material orgánico se descompuso después de la erupción. Llenamos las cavidades con cemento dental y después excavamos la ceniza volcánica en los alrededores para obtener el molde.

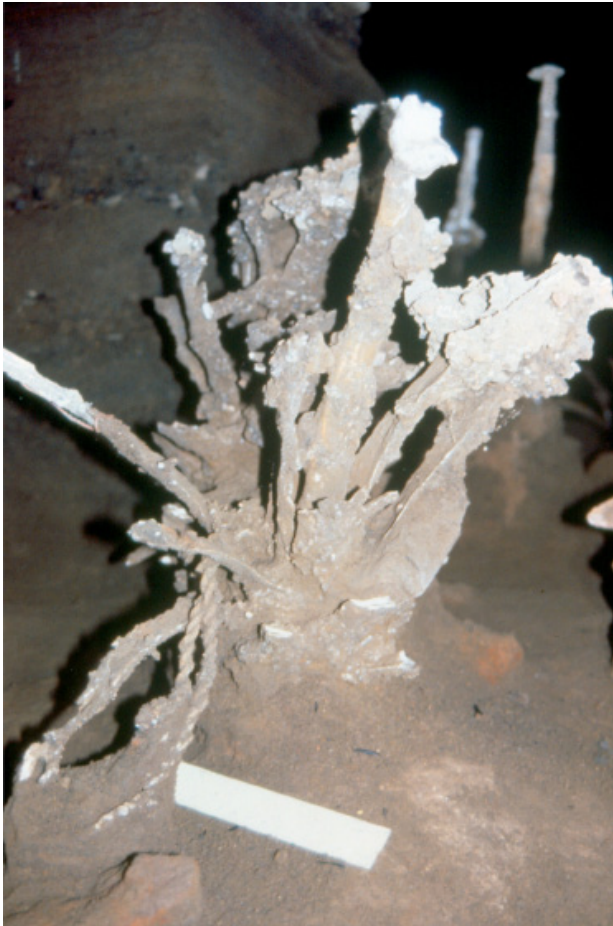
Figura 6-4. Una planta de agave (maguey) en la huerta al sur de la Estructura 4, con otras dos plantas al fondo. Así como las plantas de maíz, este fue conservado como un molde hueco en la ceniza volcánica; llenamos el hueco con cemento dental y luego excavamos alrededor. Las hojas de agave eran usadas para obtener cuerda y una cuerda fue arrojada a la planta en la parte inferior derecha, pasando sobre una de las hojas.

Una zona al sur de la estructura se mantenía limpia de artefactos y plantas. A unos 2.5 metros al sur del edificio había una huerta de agave (maguey) (Figura 6-4) de 18 plantas. Estas continúan al área que no ha sido excavada hacia el oeste y este donde pozos de sondeo han confirmado su continuación. Allí crecían más de 70 plantas de agave, que podrían suplir toda la fibra necesaria para una docena de complejos domésticos. Esta pudo ser la única fuente de agave para toda la aldea. Todas las plantas tienen gruesos tallos centrales o florescencias, hojas largas y partes donde faltan las hojas. Estas partes era donde las hojas eran cortadas y llevadas al otro lado del edificio donde eran depulpadas y procesadas a fibras para cuerdas, pitas e hilos. Una planta cerca de la estructura tenía dos pedazos de cuerda doble colocada sobre una hoja (Figura 6-4); pudo haber sido descartada como basura o arrojada contra la planta durante las primeras etapas de la erupción. Representa el ciclo completo de cosechar la planta, remover las hojas, despulpar, hacer la cuerda y finalizar su uso.

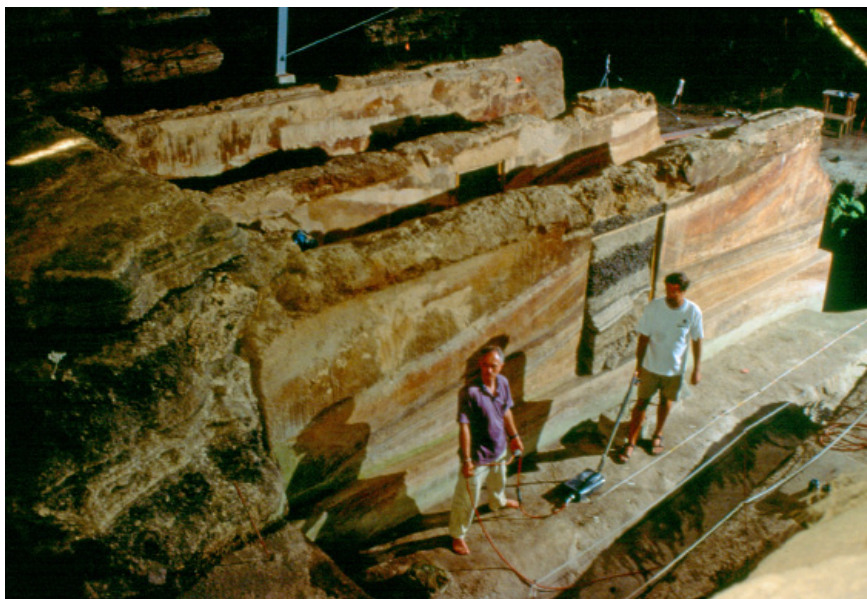
Figura 6-6. La entrada frontal de la Estructura 3 con la ceniza volcánica en la entrada para soportar el frágil dintel de arcilla. Los efectos de “mancha” de las capas de ceniza pueden verse en las paredes de adobe. Una cornisa rodeaba todo el edificio en la parte superior de la pared. Un bloque de adobe se usaba como grada de entrada. El amplio porche puede verse al fondo con algún desgaste por el tráfico de personas en la parte baja del bloque de adobe.

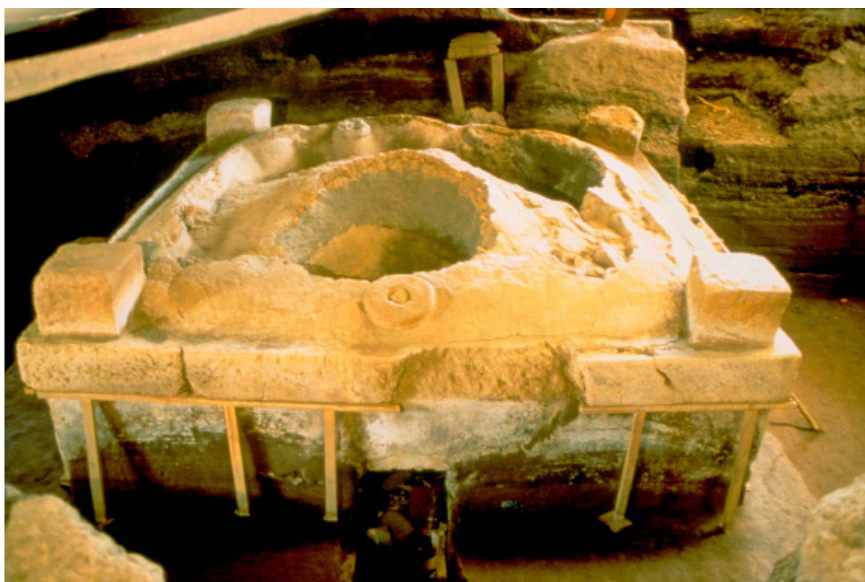
Figura 6-8. Estructura 9, vista hacia el sur. El domo de bajareque fue destruido en dos áreas debido a bombas volcánicas. El domo estaba originalmente protegido por un techo de zacate sostenido en vigas y que descansaba sobre los cortos pilares.

de la función del edificio. Descubrimos, desafortunadamente, que una bomba de lava destrozó una esquina del domo. Aunque este daño proporcionó la oportunidad de excavar un pequeño pozo de sondeo en el piso interior y así echar un vistazo dentro.

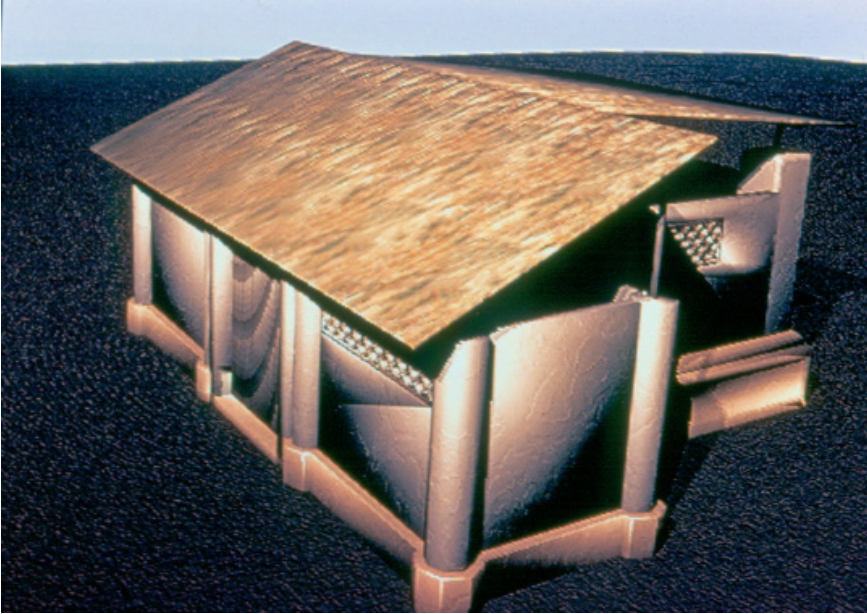
Figura 7-2. Reconstrucción electrónica (computadora) de la Estructura 12. Aparentemente la gente se acercaba al edificio con una ofrenda y se comunicaba con el chamán a través de las ventanas de celosía. Después, mientras el chamán realizaba la adivinación, el cliente caminaba alrededor a la parte trasera del edificio a recibir los resultados por la otra ventana de celosía. El edificio era exclusivamente para adivinación y nadie vivía en él.

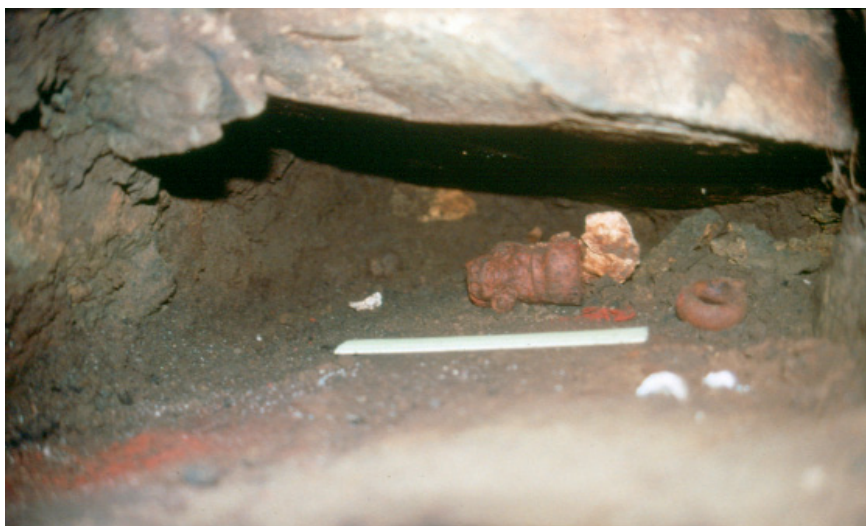
Figura 7-3. Viendo al nicho bajo la banca en el cuarto norte, bajo una laja grande que forma el techo (parte superior de la fotografía). A la derecha de la escala que es de 15 centímetros de larga, hay un anillo de cerámica y sobre la escala una figurilla femenina hecha de cerámica. Justo atrás de la figurilla está la parte de un cráneo de venado; los cuernos están adheridos pero no pueden ser vistos porque están detrás de la figurilla. Creemos que estos eran los instrumentos de la chamana.

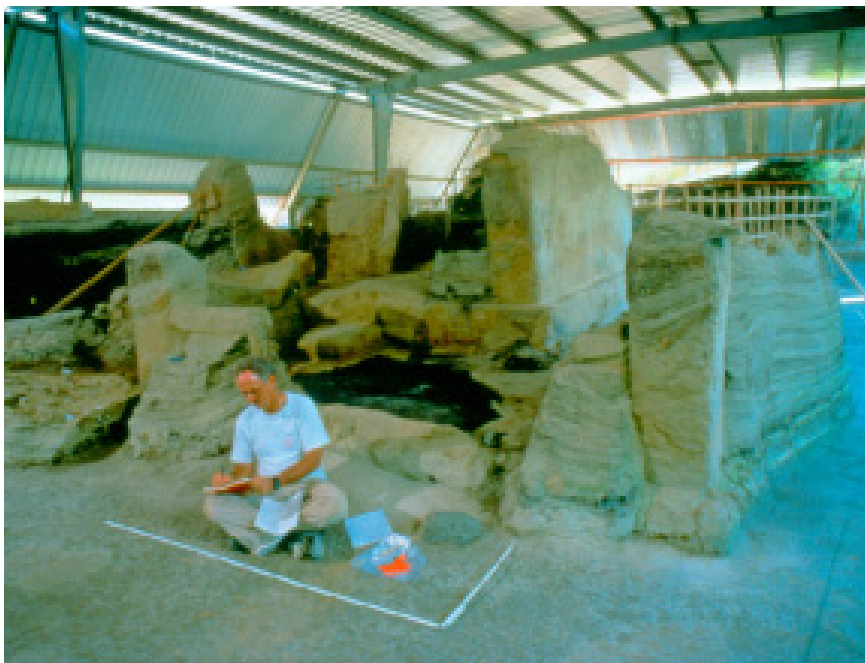
Figura 7-6. Fotografía de la Estructura 10 bajo su techo de protección. El Complejo Doméstico 1 se encuentra al fondo hacia la derecha. La ceniza volcánica original ha sido dejada junto a la pared para sostenerla. Nótese que las columnas visibles a mi derecha e izquierda se hacen más anchas en la parte superior desafiando la resistencia a un temblor.

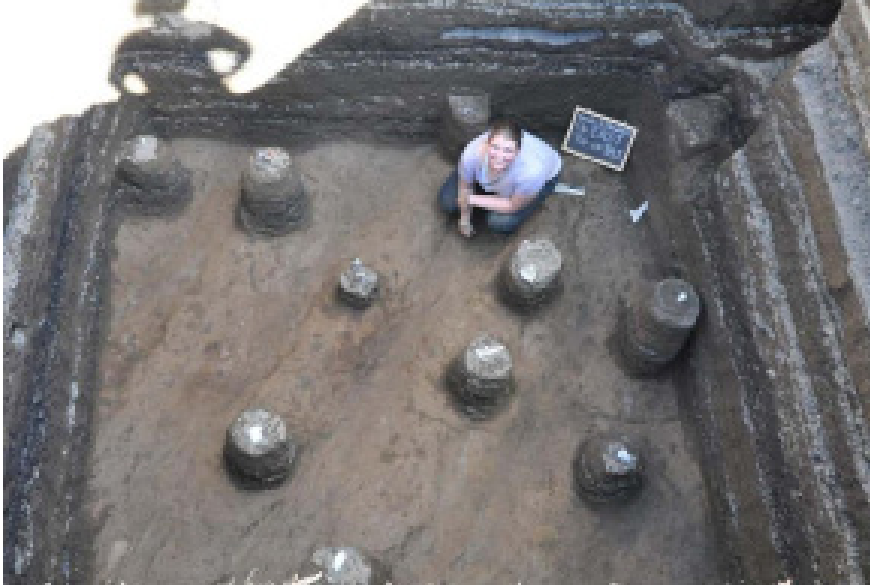
Figura 2-1. Operación E, surcos de maíz con tallos y Christine Dixon.

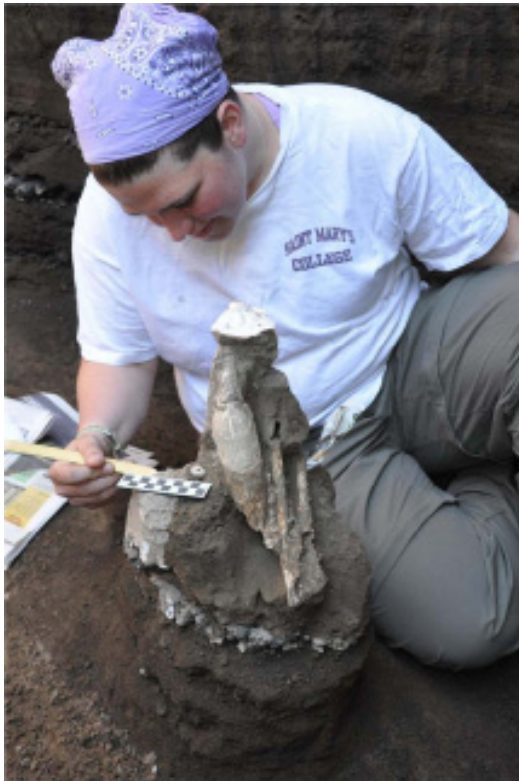
Figura 2-2. Christine Dixon excavando una mazorca de maíz, Operación E.

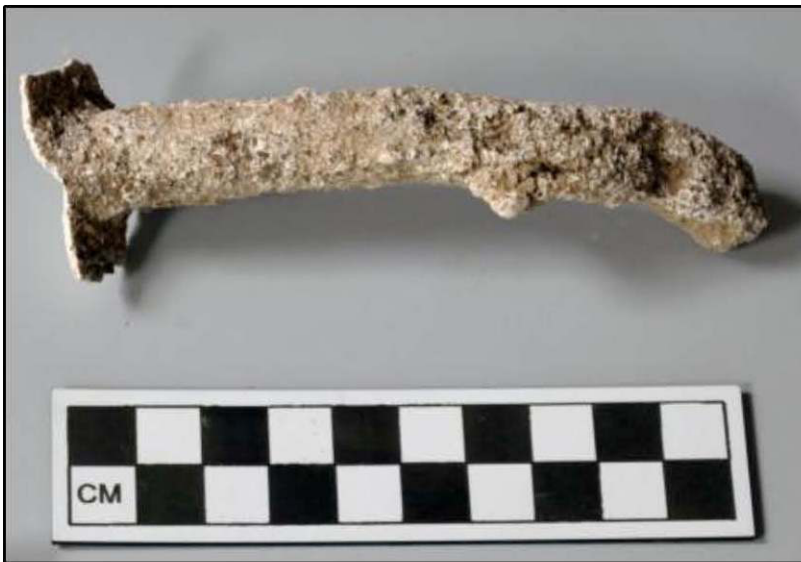
Figura 3-7. Probable tallo de yuca, Operación C.

personal, 2009) (Figura 3-7). La naturaleza singular de esta planta indica que probablemente retoñó de otra y no fue plantada a propósito. La presencia de yuca en este lugar proporciona más evidencia de que este cultivo se había plantado aquí y posteriormente fue abandonado en algún punto antes de la erupción del volcán Loma Caldera.

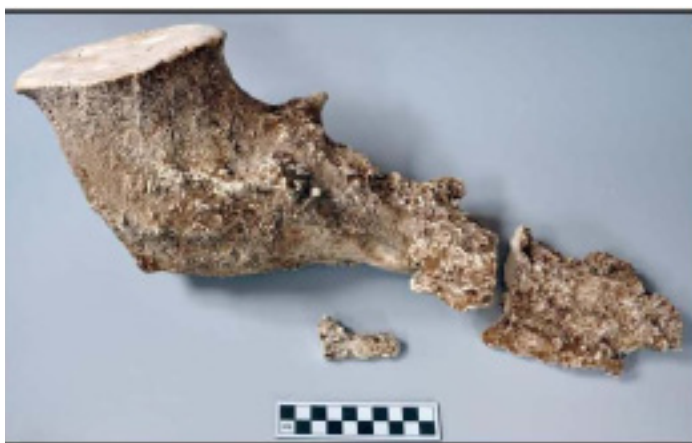
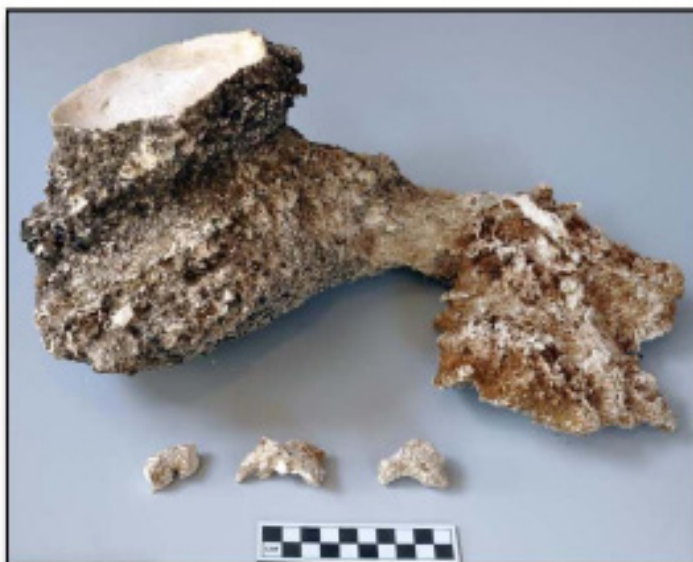
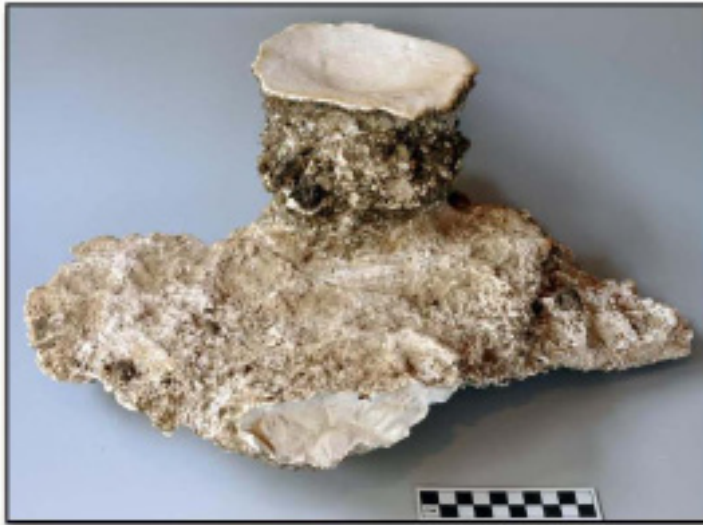
Figura 3-9. Tres bases de un árbol cortado, creció recortado antes de la erupción. D1A1, D1B1, y D1C1.

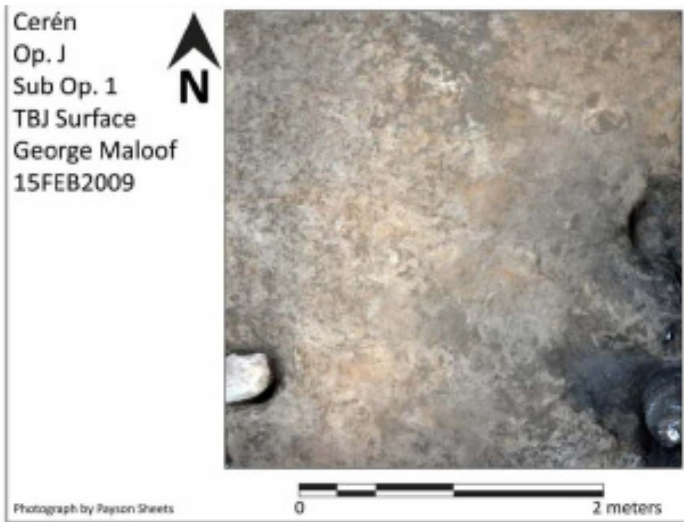
Figura 3-11. Operación J, plataforma. Surcos de yuca empezando al este.

La esquina noroeste de la Operación J se ubicaba a 21 m al norte y 4 m al oeste del datum. La ubicación de esta operación se basó en la proyección del mismo plano hecho al inicio de los surcos al suroeste y seleccionando un punto más allá del punto medio entre la Operación D y la Operación H. En este caso la plataforma tomó la mayoría del área excavada excepto la mitad sur de la pared este (Figura 3-11).

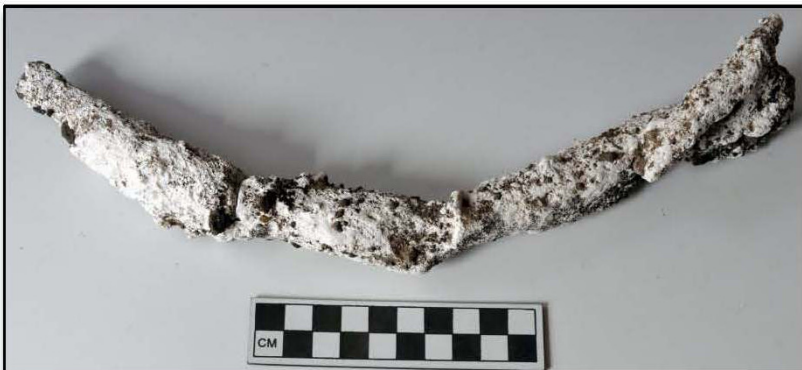
Figura 3-13. Molde de planta M1A1, especie desconocida.

Tres grupos de plantas se identificaron en la Operación M. Dos grupos representan restos grandes de plantas, posiblemente algún tipo de tronco de árbol (Grupos 1 y 2) y el tercero era un tallo delgado sin rasgos reconocibles que permitan la identificación de la especie (Figura 3-13).

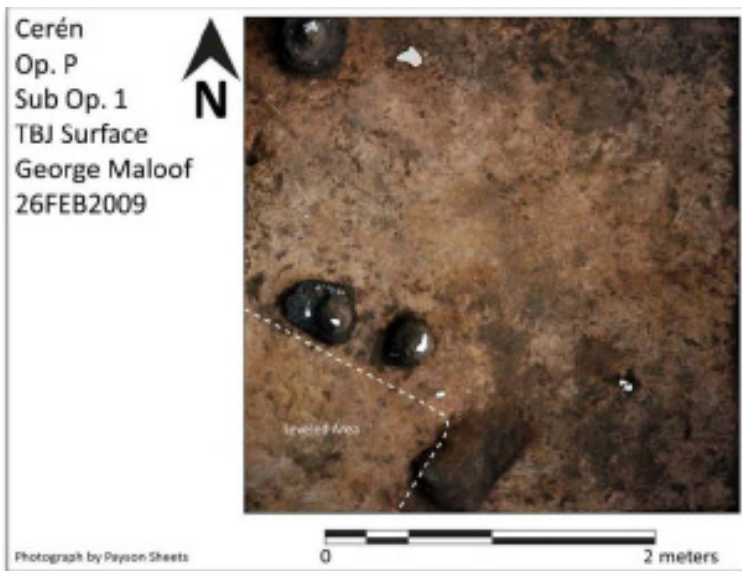
Figura 3-15. Operación P, lugar nivelada al sureste, con bloque marcador:

Sheets, comunicación personal 2009). Siguiendo la orilla este del área nivelada se encontró un suelo extenso que había sido cuadrado con tierra pre TBJ que estaba sobre la superficie de esta ceniza. Esta masa probablemente fue formada en algún tiempo en un bloque o pilar y pudo haber servido como un marcador del lindero. Ya que este rasgo no había sido mantenido vertical y se había dejado que se derritiera colina abajo, parece que al momento de la erupción de Loma Caldera esta masa no era importante.

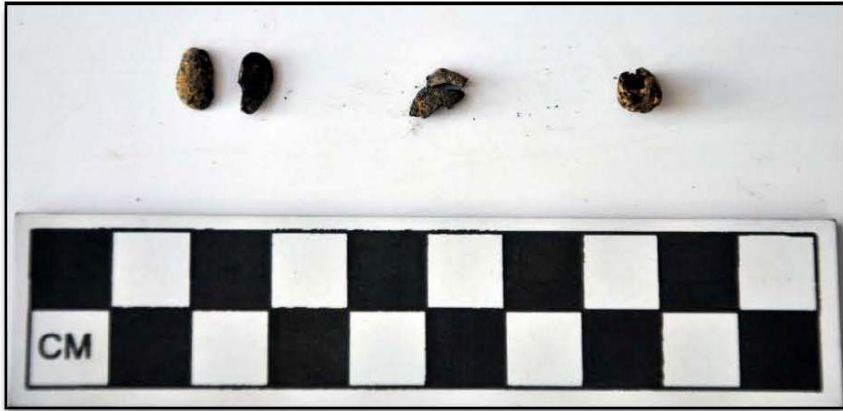
Figura 3-17. Plantas del basurero, Op. P: dos frijoles, un frijol lima y maíz.

rentaba seguir fuera de los límites norte, sur y oeste (Figura 3-16). Así como abundancia de carbón y otros materiales carbonizados. El basurero contenía una cantidad descomunal de frijoles carbonizados, ambos del común (*Phaseolus vulgaris*) y frijoles lima (*Phaseolus lunatus*), así como granos de maíz (*Zea mays*) (Figura 3-17) y posiblemente pipianes (*Curcubita moschata*) (David Lentz, comunicación personal 2009). El contenido orgánico del basurero se describe en el Capítulo 6 de este informe así como en el informe botánico seguido del análisis de laboratorio. Aumentando los ricos restos botánicos encontrados, se recuperó una muestra considerable de artefactos culturales, incluyendo cerámica y materiales líticos. Estos se discuten en el Capítulo 5.

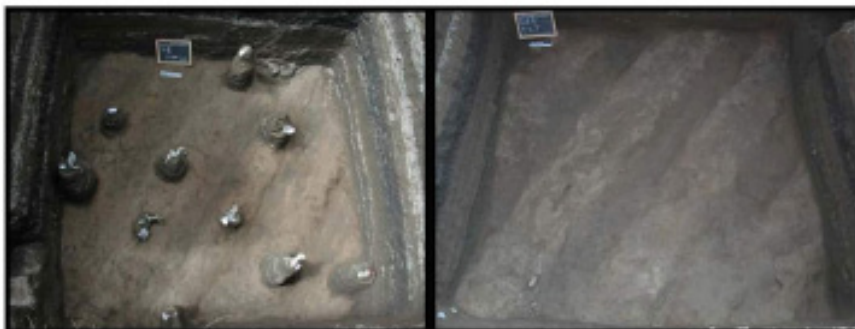
Figura 4-1. Campos de maíz (Op. Este) y yuca (Op. Norte).

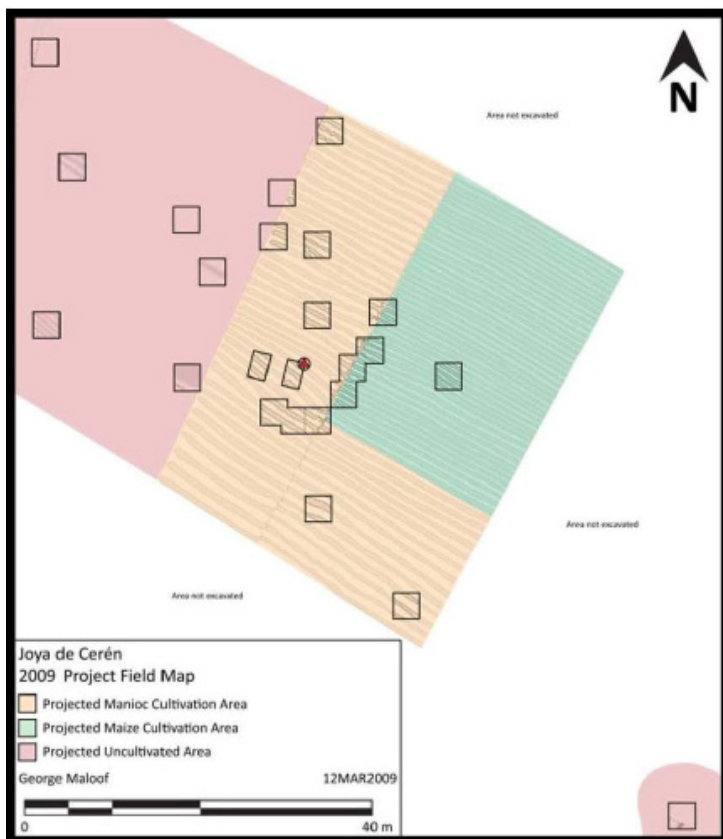
Figura 4-2. Lugares en el centro donde se ha encontrado yuca, cosechado y encembrado.
