JOYA DE CERÉN
PATRIMONIO CULTURAL DE LA HUMANIDAD
1993-2013

PAYSON SHEETS

COLECCIÓN ANTROPOLOGÍA Y ARQUEOLOGÍA No. 1
Primera edición: noviembre de 2013

AGRICULTURA MAYA AL SUR DE JOYA DE CERÉN

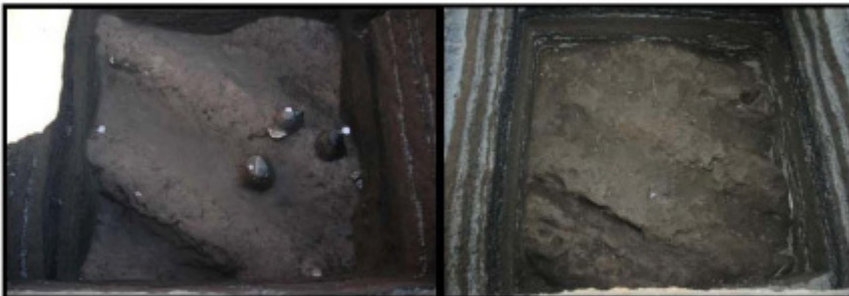
Figura 4-4. Izquierda: Operación K surcos de yuca muy ancha y alta. Derecha: Operación H surcos de yuca de tipo más común.

Los surcos de yuca estaban orientados 120 grados al este del norte magnético y tenían una distancia entre cúspides de aproximadamente 130 cm, con una altura promedio de 35 cm. La inclinación de las calles variaba entre 5 y 7 grados (Tabla 4-1). Los surcos de yuca de la Operación K estaban considerablemente más grandes que los que se identificaron en todos los otros surcos en Joya de Cerén, aparte de los de la Operación Sur. El estilo de elaboración de los surcos y calles en la Operación K tenían un promedio de 20 a 25 cm de ancho. Cuando se compararon con un estilo más común de surco para yuca encontrados en la Operación F, donde la parte superior era plana, con un ancho aproximado de 25 cm. La parte plana superior de los surcos para yuca en la Operación K tenían la mitad del ancho en comparación a los de otros sectores en nuestras excavaciones (Figura 4-4). El estilo de los surcos y las calles combinado con la posición de la Operación K en alineación con los surcos de la Operación Sur indica que estos surcos estaban conectados con aquellos de la Operación Sur y probablemente eran del campo de cultivo del mismo agricultor.

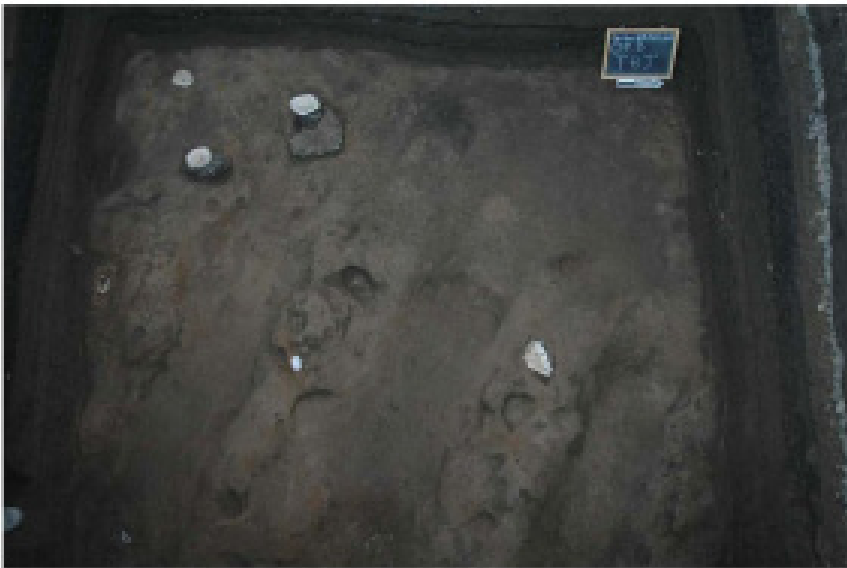
Figura 4-6. División entre yuca y lugar limpio de vegetación.

El lindero entre los dos campos de yuca es aproximadamente perpendicular a la dirección de los surcos y por lo tanto tiene una orientación aproximada de 30 grados hacia el este del norte magnético. Esta orientación es muy significativa para el sitio Joya de Cerén ya

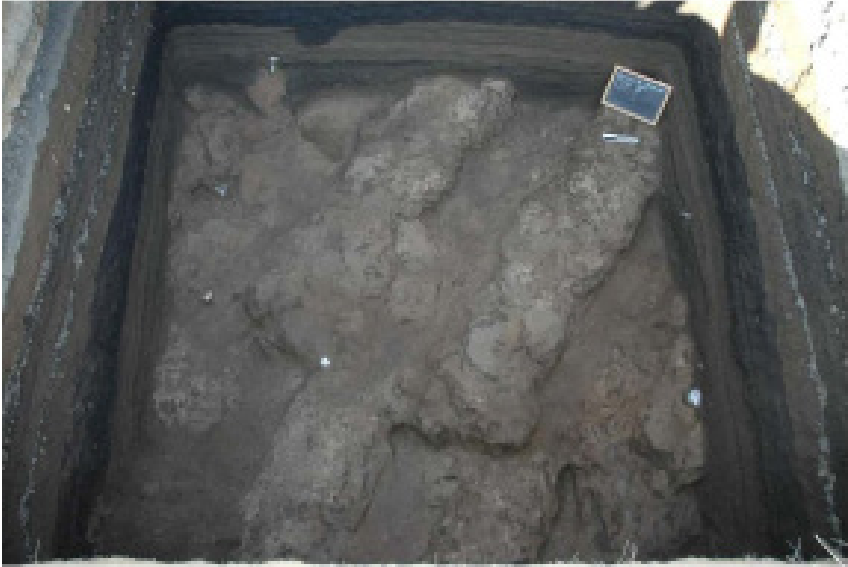
Figura 4-7. División entre dos campos de yuca, Operación F.

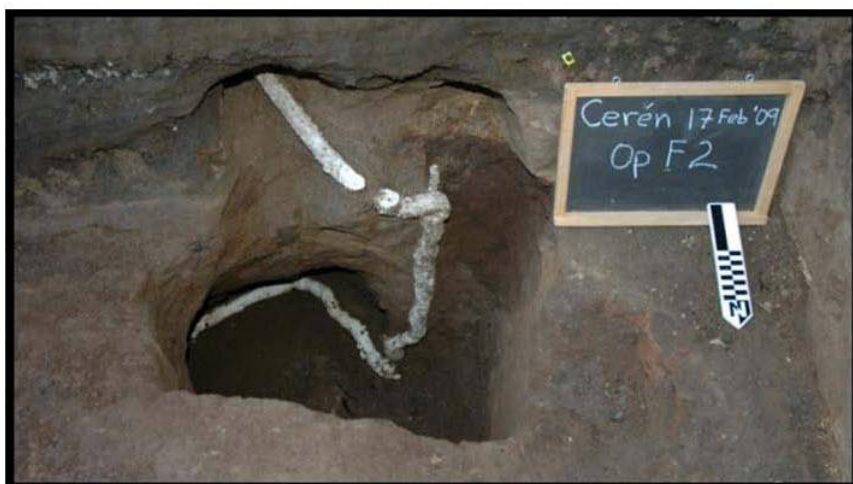
Figura 4-9. Moldes de plantas en TBJ y hacia abajo, Operación F 2.

En la Operación F-2 había un total de siete moldes de plantas recolectados y estos variaban de longitud entre 5.5 cm a 460 cm. Los moldes de plantas de la Operación F-2 tenían una longitud promedio de 54 cm, un ancho promedio de 5.5 cm y un grosor promedio de 2.9 cm. En uno de estos grupos, Grupo 5, se identificó una maleza (Lentz, 2009, comunicación personal). El Grupo 1 es probablemente una raíz de yuca con nódulos creciendo. La Operación F-2 reveló dos moldes de plantas inusualmente grandes. El Grupo 4 de la Operación F-2 tenía 460 cm de longitud y una extensión en el medio de uno de los surcos. Este molde de planta tenía un ancho promedio de 5 cm y un grosor promedio de 3.8 cm. El molde es un ejemplo de los tipos de plantas que hemos encontrado y que requiere futuros estudios. Las estacas y tallos típicos actuales no tienen esta longitud y se necesitan más estudios para entender por qué los moldes de las temporadas 2007 y 2009 son tan grandes. El otro grupo inusual de plantas de la operación F-2 era la del Grupo 3, que tenía 132 cm de largo. Este molde se extiende a la pared sur del Complejo F y se extiende horizontalmente y después verticalmente (Figura 4-9). Se sabe que la yuca crece en dirección donde hay menos resistencia. La tierra del nivel anterior a Ilopango, debajo de la TBJ sería un obstáculo para el crecimiento de raíces. Es interesante

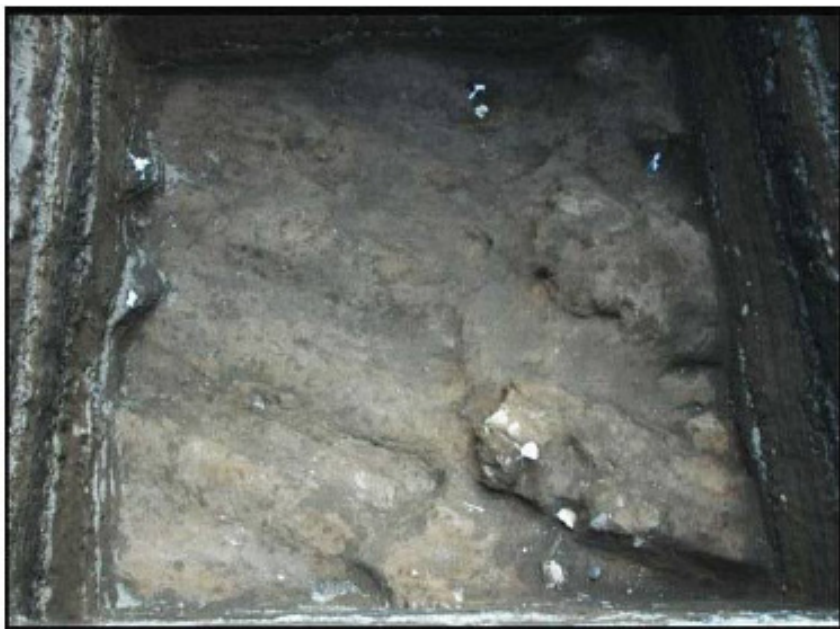
Figura 4-10. Surcos de yuca a la derecha, de maíz a la izquierda, Op. G.

lindero este del campo de cultivo de yuca encontrado en la Operación Norte y el lindero oeste del campo de cultivo de maíz encontrado en la Operación Este. Habían porciones de cuatro surcos y tres calles en la parte oeste de la Operación G, mientras en la porción este de la operación habían seis surcos de maíz y cinco calles (Figura 4-10).

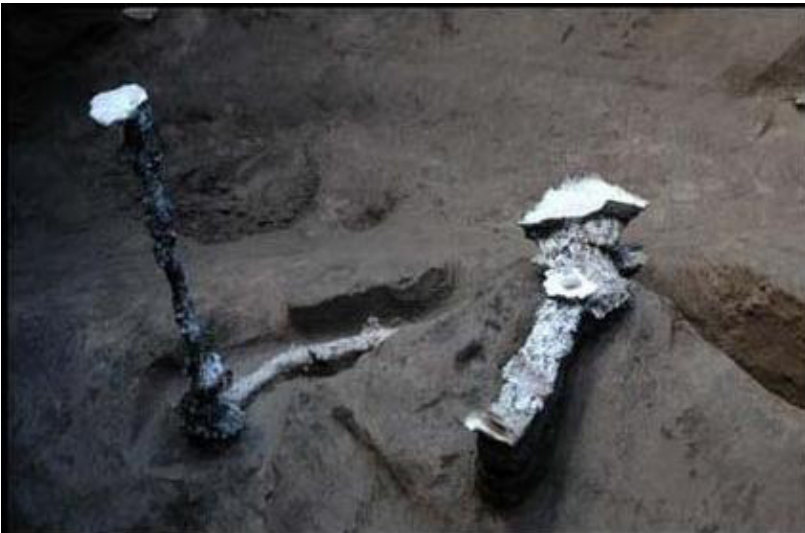
Figura 4-16. Tallo de yuca con tubérculo, grupo 2, Operación K.

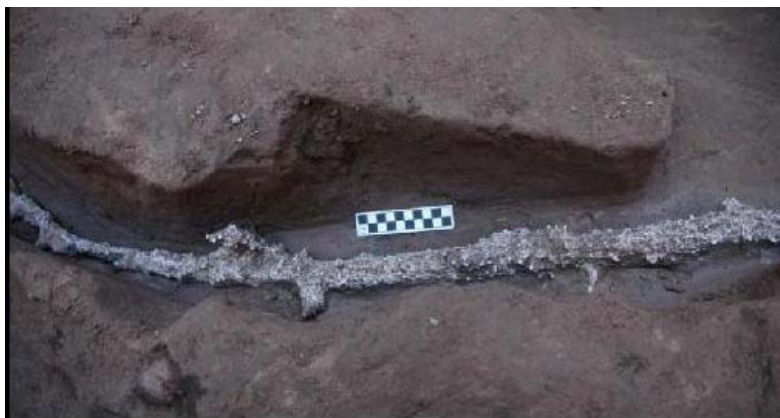
Figura 4-17. Operación K, raíz de yuca, Grupo 6.

tral-norte de la Operación K y también con una aparente rama o raíz que estaba en el surco sobre la TBJ. El Grupo 4 también era descomunally grande: 192.2 cm de longitud y aproximadamente 4 cm de ancho. El molde se ubicaba en la porción este del surco central oeste de la operación con raíces que se enredaban y se extendían hasta la pared sur. El Grupo 6 de la Operación K tenía una longitud de 152 cm y un ancho de 3.9 cm, lo que posiblemente es una raíz o tallo sembrado en el surco de la yuca. Esto se extendía a través de la parte oeste del surco central-sur. Hay varios nódulos presentes en este molde que sirvieron para identificar esta planta como yuca (Figura 4-17).

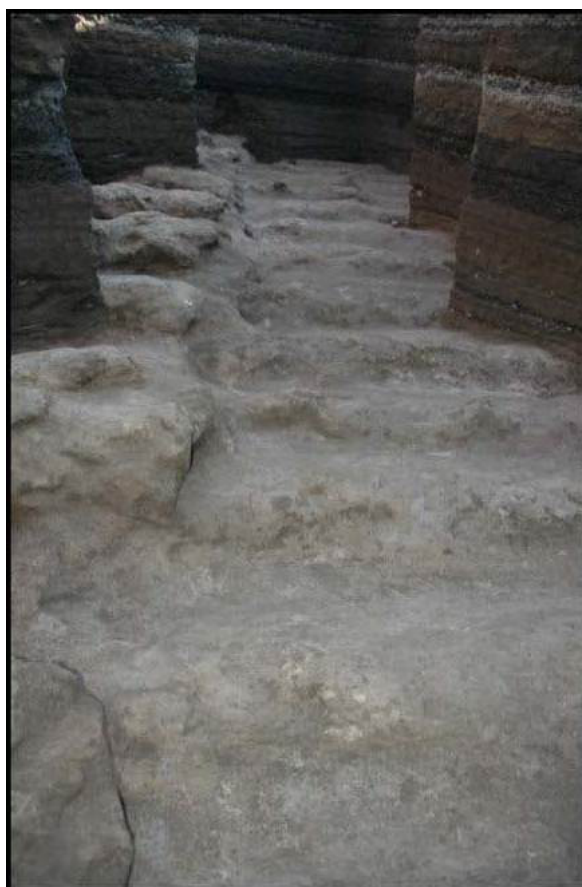
Figura 4-18. Surcos de yuca (izquierda), de maíz (derecha), Operación L, 1-3.

Un total de ocho surcos de yuca fueron identificados en la parte oeste del complejo L y asignados números de 1 a 8 de sur a norte (Figura 4-18). En la parte alta o campo oeste del complejo L podemos aproximar la orientación del surco a 121 grados al este del norte magnético. Esta aproximación se basa en la orientación del surco del campo oeste en la Operación F-1 donde la extensión F-2 permitió una vista más amplia de estos surcos de yuca. Los surcos de yuca en el campo este del complejo L estaban alineados con aquellos del campo oeste en la Operación F-1. Interesantemente, el lindero que separaba los campos este y oeste en la Operación F-1 y el complejo L estaba orientado a 30 grados al este del norte magnético. Notablemente, esta orientación es la misma alineación a las construcciones de las estructuras dentro de la aldea de Joya de Cerén. La altura promedio de los surcos al oeste a través del complejo L es de 22 cm y la distancia promedio entre cúspides es de 117 cm (Tabla 4-1). En los campos de maíz al este de la operación tenían una altura promedio de 10 cm y una distancia promedio entre cúspides de 74 cm. En el campo este bajo del complejo L había un total de 14 surcos identificados como surcos 1 a 14 de sur a norte. No teníamos suficientes campos de yuca en la parte oeste de la operación para identificar una orientación. En el campo este del complejo L, mientras estaba expuesta una sección amplia de campos de maíz, se evidenció que los surcos de maíz no eran rectos o suficientemente “normales” para determinar una dirección precisa. Los surcos al este de la Operación F-1 tenían alturas de 33 cm para los dos surcos al sur y el surco al extremo norte tenía una altura de 16 cm. Esta distinción en tamaño podría indicar el lindero de los campos de yuca y de maíz en el campo este. Por lo tanto, parece que hemos excavado un posible lindero en la Operación F-1 que no identificamos hasta que se reveló el patrón más amplio en el complejo L. Para garantizar la ubicación exacta de los linderos entre los campos de maíz y yuca requeriría futuras investigaciones al este de la Operación F-1. En la Operación L-3 al final oeste del surco 1, el surco más al sur del campo alto, un tallo de yuca se identificó que se extendía sobre la superficie de la TBJ. El Grupo 1 de la Operación L-3 es de aproximadamente 10 cm de largo, 2.8 cm de ancho y 2.1 cm de grosor. Esto podría marcar el lindero entre los cultivos de maíz y yuca en esta área o posiblemente podría ser una planta de yuca que se ha extendido desde el campo superior hasta el

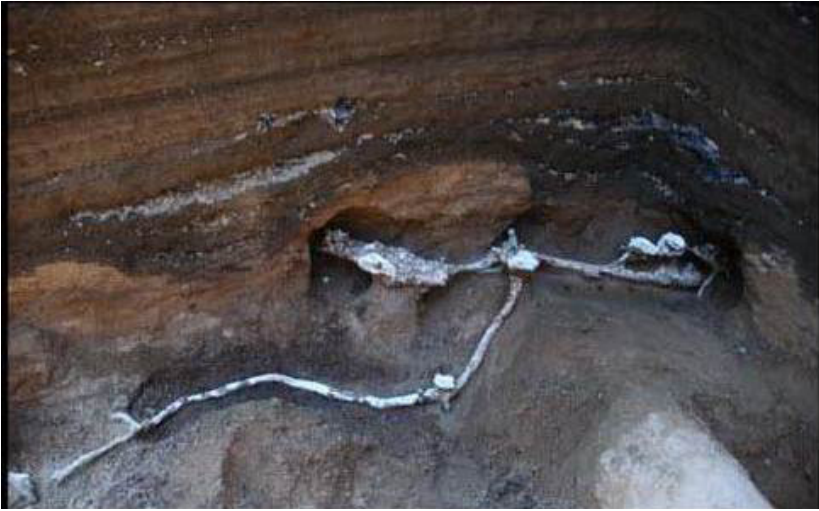
Figura 4-21. Raíz y tubérculo de yuca, Operación L-2, Grupo 12.

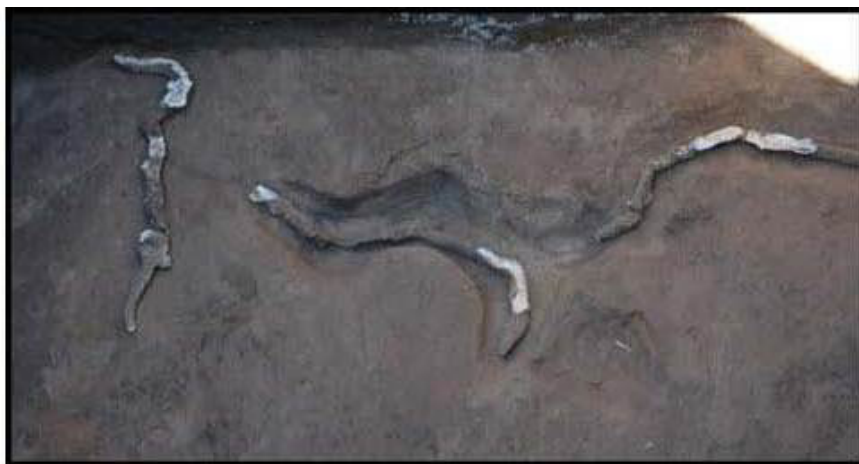
Figura 4-23. Moldes de yuca, Grupos 1 y 4, Operación A.

nético (Tabla 4-1). Tomando en consideración el espacio y la orientación es probable que esta área era un lugar donde una vez se cultivó yuca pero ha sido transformada en una área abierta antes de la erupción de Loma Caldera (ver Capítulo 3). En la operación se encontraron múltiples moldes de plantas, lo que fundamenta la interpretación de un lugar que fue usado para cultivar yuca. Los moldes de plantas en el Grupo 1 y 4 tenían fragmentos parecidos a raíces que conectaban con formas bulbosas parecidas a tubérculos (Figura 4-23).

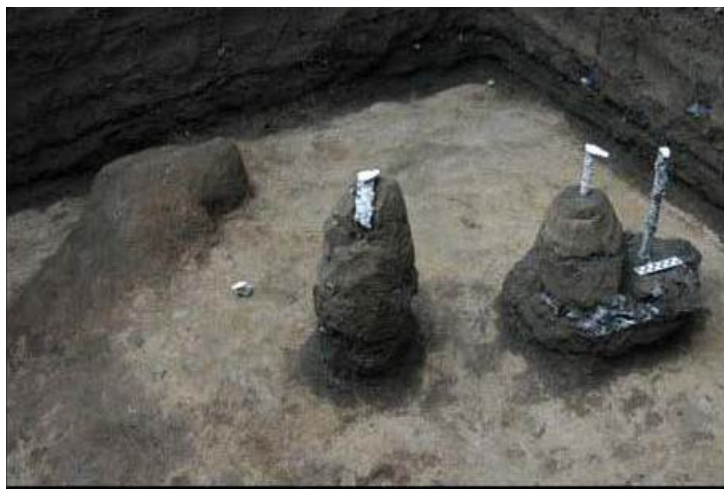
Figura 4-24. Tallo de yuca en el centro, bloque marcador a la izquierda, Operación P.

La esquina noreste de la Operación P era de 38 m de la esquina noroeste de la Operación K (Figura 1-1). La Operación P se estableció en alineación con los surcos de las Operaciones Sur y K, con aproximadamente 124 grados al este del norte magnético. En la Operación P, se encontraron dos tallos de yuca extendiéndose de la Unidad 3 hasta abajo a la superficie de la TBJ. Estos tallos de yuca, Grupo 2 y Grupo 5, proporcionaron evidencia del cultivo de esta planta (Figura 4-24). El Grupo 2 tenía 13 cm de longitud, 1.5 cm de ancho y 1.4 cm de grosor. Los Grupos 5 (moldes de plantas: P-1-A-5) tallo de yuca tenía aproximadamente 16 cm de longitud, 4 cm de ancho y 3.5 cm de grosor. Mientras no se identificaron otros surcos en este sector, ambos de estos grupos estaban ubicados en el extremo norte de la plataforma elevada identificada en la esquina suroeste de la Operación P. Mientras es posible que estos tallos de yuca crecieran fortuitamente por los desechos del basurero documentado en este sector, parece más probable que los tallos de yuca fueron usados para marcar un lindero. Posiblemente alguna evidencia futura en el cultivo de yuca se encontrará en la Operación P. Los restos de tres artefactos líticos del basurero de la Operación P tienen un desgaste que potencialmente indica procesamiento de yuca (ver Capítulo 5).

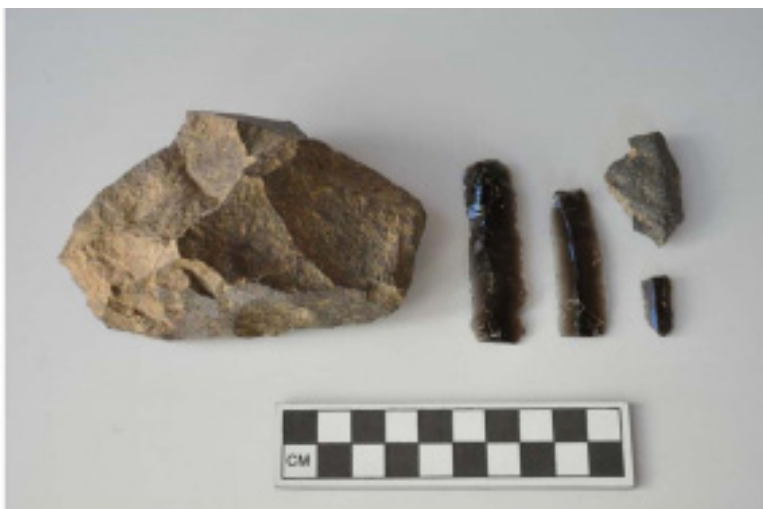
Figura 5-1. Artefactos líticos de Operación P. Raspador de basalto con mucho uso, tres lascas prismáticas de obsidiana y una lasca de percusión de basalto. Es posible que la lasca prismática mas larga fue usada para cortar yuca.

Se encontraron dos artefactos de basalto en el basurero de la Operación P (Fig 5-1). Uno es un raspador grande descrito más abajo. El otro es una pequeña lasca de percusión de 3.8 x 2.4 x 0.6 cm. La lasca tiene una corteza de canto rodado de río en su entera superficie dorsal. La plataforma ha sido quebrada en el lado dorsal y la parte distal de la lasca ha desaparecido, pero probablemente solamente tenía unos pocos milímetros de longitud. La lasca empezó a quebrarse en el extremo distal, dejando una predominancia en el núcleo y por lo tanto creando dificultades para seguir produciendo lascas. Su presencia en este basurero es evidencia de una razonable competente manufactura de percusión de basalto entre la gente común en Joya de Cerén. El detalle sobre este tipo de manufactura y su refinamiento deben esperar futuros descubrimientos de herramientas completas, herramientas reafiladas y desperdicio de manufactura. Afortunadamente junto a la lasca encontramos un raspador de basalto que había sido extensamente usado y reafilado.

las seriaciones pequeñas visibles en la luz con un lente de mano 10 x y un microscopio de poder 40. La abrasión es consistente con aquella en que se trabaja con algo que tiene mucha tierra. En este caso yo sugiero que es un raspador usado para remover la corteza (cáscara dura exterior oscura) de los tubérculos de yuca. Hasta en la yuca dulce, la corteza contiene considerables cantidades de hidrógeno y cianuro y un raspador hubiera sido la herramienta correcta para removerla. El único tipo de técnica para herramienta lítica descubierta hasta ahora en el sitio Joya de Cerén es el reafilamiento de raspadores y dentro del sitio reafilaban raspadores de obsidiana en el Complejo 1. Evidentemente ellos podían reafilar raspadores de basalto en el campo, y reafilar raspadores de obsidiana en la aldea. Un intercambio entre el sistema de aldeas podría haber operado entre los procesadores de yuca con especialistas a tiempo parcial elaborando navajas por medio de percusiones cerca de la fuente de basalto. Es posible también que algunos especialistas en los centros elites realizaron la manufactura inicial de las navajas grandes de percusión y le sacaron el filo hasta convertirlas en raspadores. Sin importar dónde se realizó la manufactura inicial, es claro que el uso y refinamiento de raspadores de basalto fue realizado localmente.

antes de su remoción del núcleo, así como era común entre los mayas que elaboraban navajas en el periodo Clásico. Los tamaños de plataformas (9 x 4 mm promedio) son también consistentes con la manufactura del periodo Clásico. La navaja más larga (6 cm) fue extensivamente usada y podría haber sido descartada por la facturación (micro facturación de 2 mm o menos) y desgaste abrasivo considerable que significativamente eliminó el filo. El desgaste abrasivo paralelo a la orilla indica que esta herramienta fue usada para serruchar en vez de cortar. El desgaste abrasivo es claramente visible a través de ambos márgenes y en uno de ellos tiene hasta 5 mm de orilla de corte. Remover la cáscara de yuca de forma longitudinal pudo haber causado este tipo de desgaste. En el proceso normal, la gente remueve la cáscara longitudinalmente, cortan la corteza, la abren y descascaran el exterior de la piel del tubérculo. El hecho de que el desgaste por abrasión de 4 a 5 veces se produjera en el filo significa que el individuo manióbró la yuca con las manos, aunque es imposible determinar si fue con la izquierda o la derecha. Las otras tres navajas tenían un leve desgaste de percusión y las otras dos podrían haber sido descartadas por ser muy cortas.

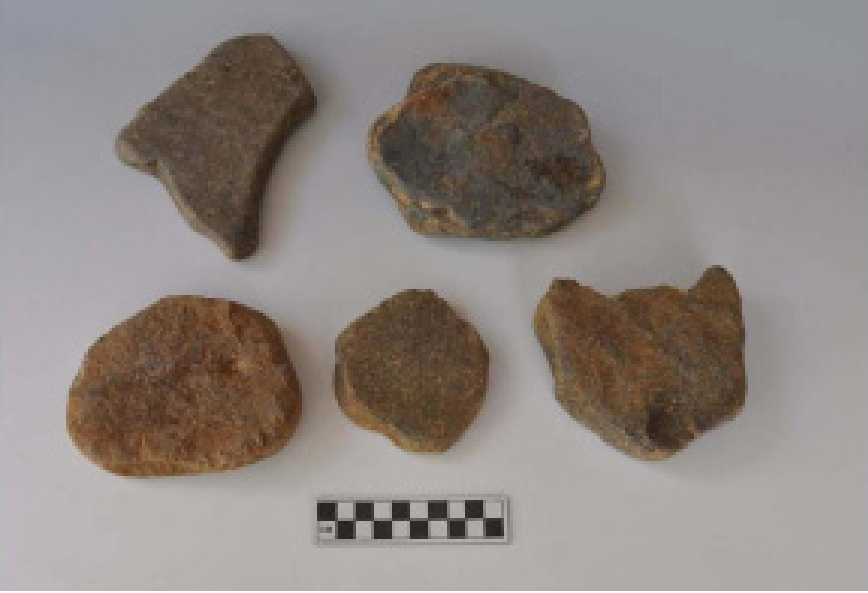
Figura 5-2. Artefactos de laja del Operación P.

piedra. Algunos de los impactos fueron suficientemente fuertes para indicar alguna fractura menor. Tres lajas variaban en tamaño pero no en sus características (dimensiones: diámetro promedio 11 cm, 2.8 cm grosor, 11.5 cm, 3.4 cm, 12.7 cm y 3 cm). Cada una fue usada extensivamente como martillo así como fue evidenciado por los márgenes golpeados y algunas fracturas. Cada una retiene también evidencia de abrasión a través de los lados y alrededor de los márgenes. Evidentemente fueron usadas como piedras para alisar algo abrasivo. Pudieron haber sido usadas para alisar piedras y aplanar las superficies de TBJ como el área nivelada en la esquina suroeste de la Operación P.

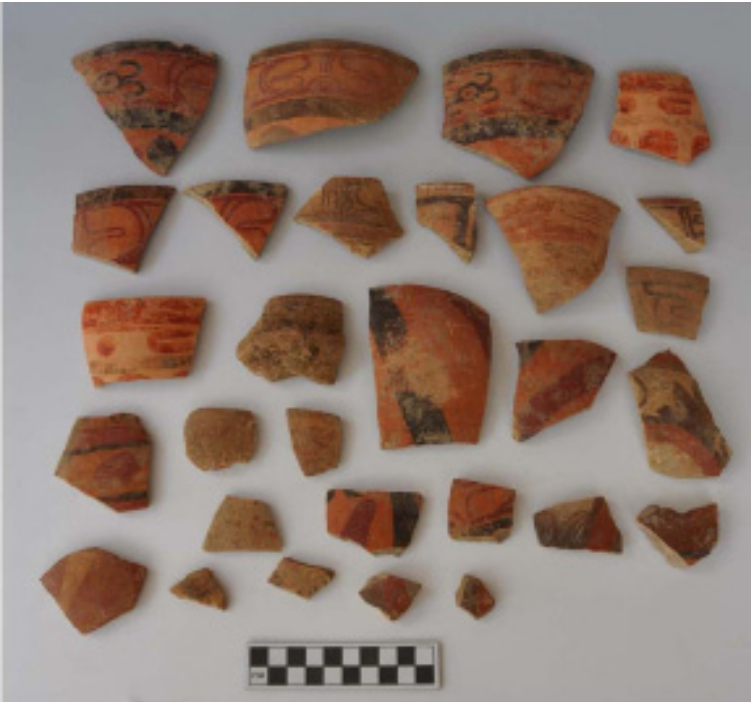
Figura 5-5. Cerámica, Polícromo Copador, del Operación P.

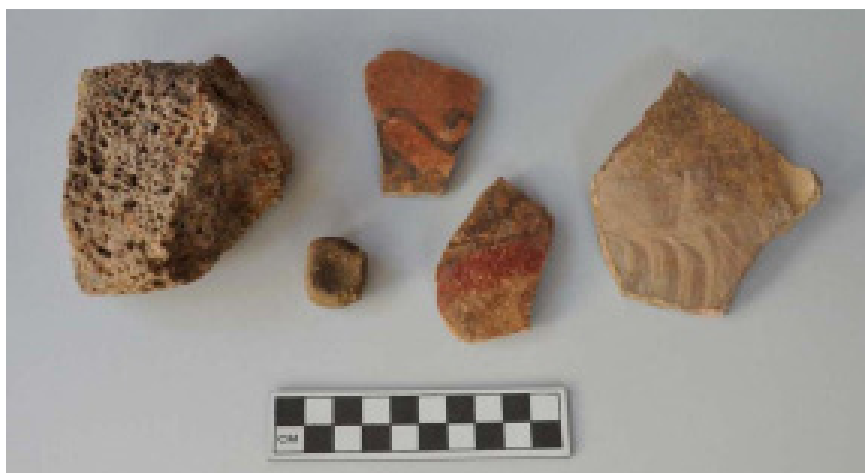
Figura 5-6. Fragmento de metate, objeto de barro quemado, dos tiestos polícromados y Engobe Raspado.

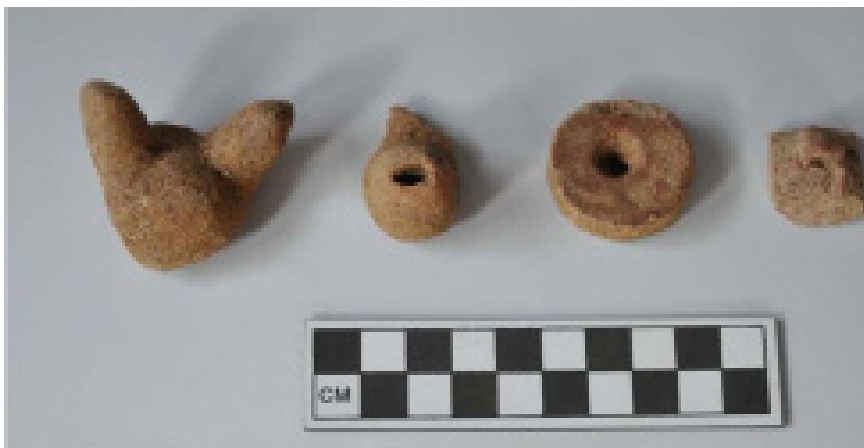
Figura 5-7. Un adorno, fragmento de un pito, un malacate y un fragmento de decoración, todos de Operación P.

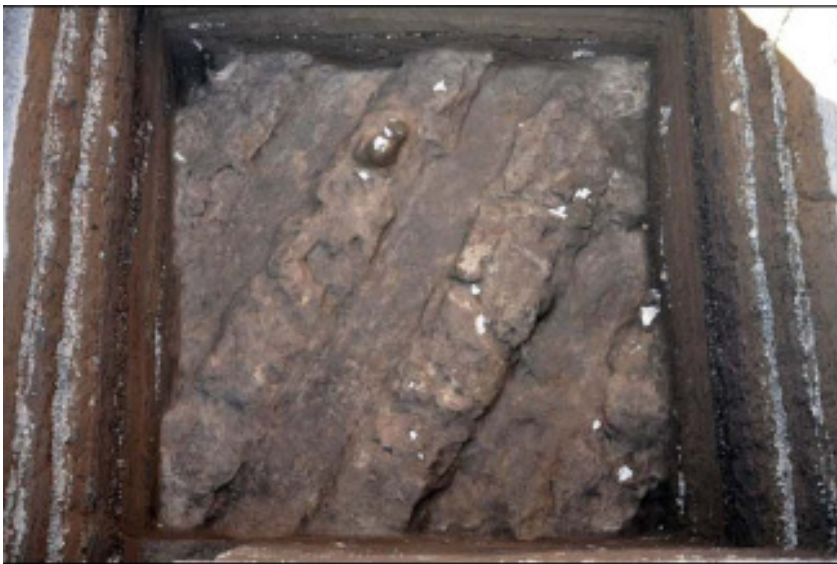
Figura 7-1. Foto antes de procesar. Hay un clavo en cada esquina.
